Radiografie im Bauwesen und Kombination anderer ZfP-Verfahren

Andreas HASENSTAB¹, B. REDMER²

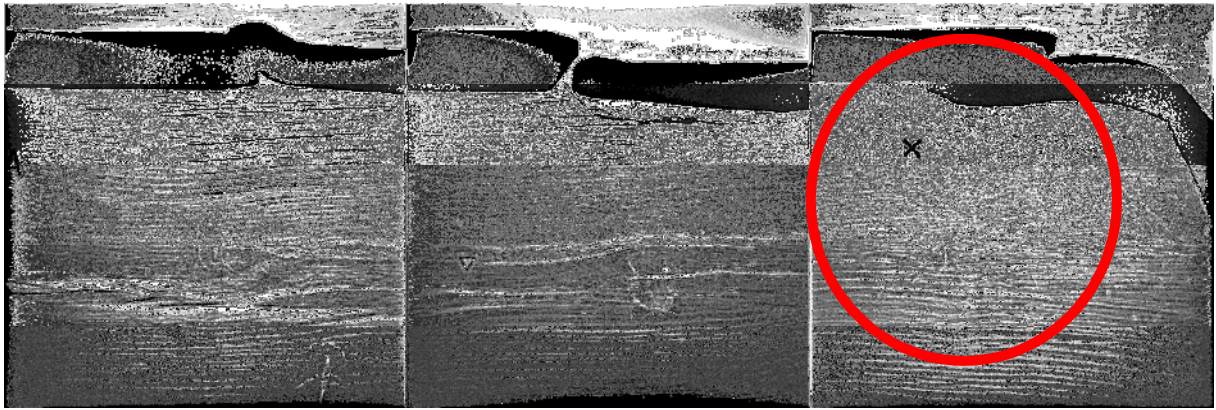
Das Ergebnis der Durchstrahlungsprüfung ist in Abbildung 3 dargestellt und zeigt, dass es möglich ist, mit mobiler Röntgentechnik am Bauwerk Holzbalken mit einer Bauteildicke von 26,6cm x 20cm zu untersuchen. Weiter ergab eine genaue Analyse des digitalen Röntgenbildes zusammen mit einer Hochpassfilterung⁹ dass eine inhomogene Struktur eindeutig gefunden und einer Schädigung zugeordnet werden konnte.

Abbildung 3: Ergebnis der Radiografiemessungen mit Röntgenblitzröhre von Eichenbalken an der BAM, Schädigung von der Stirnseite (rot markiert)

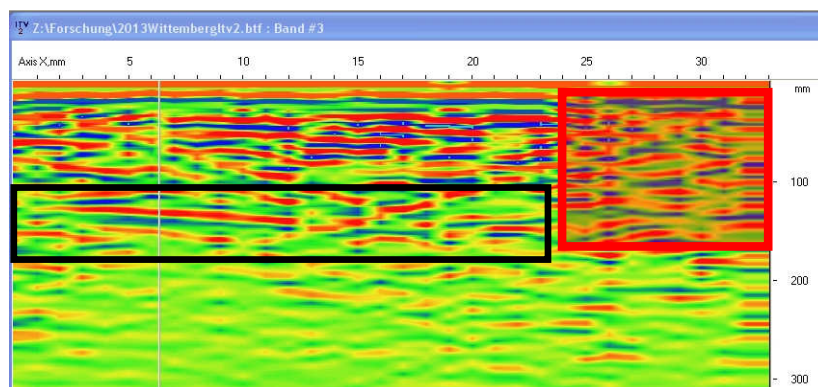
Das Ergebnis der Ultraschallechomessungen entlang der oberen Kante am Eichenbalken kann Abbildung 4 entnommen werden. In dem Ultraschallechobild sind deutliche Echos mit einer konstanten Laufzeit zu erkennen, welche einer Bauteildicke zugeordnet werden können (schwarzer Kasten).

Abbildung 4: Ergebnis einer Messung mit Ultraschallecho an Eichenbalken, links deutliches Echo (im Inneren des Bereiches bis zum Echo kann keine Risse parallel zur Oberfläche, ausgeprägte Insektenbefall oder Fäulnis enthalten sein); rechts: keine eindeutigen Signale, eine innere Schädigung kann nicht ausgeschlossen werden.

Echos von der Bauteilrückseite bedeuten, dass in diesem Bereich davon ausgegangen werden kann, dass sich im inneren des Balkens bis zum Echo, keine Risse parallel zur Oberfläche, ausgeprägte Insektenbefall oder Fäulnis befinden kann. Im rechten Teil der Messspur (rot markiert) ist kein Echo zu empfangen und ein Schaden ist nicht auszuschließen.

Im Ergebnis der Ultraschallechomessung (Abbildung 4) fällt der rechte, rot markierte, Bereich auf, in dem keine reflektierten Ultraschallsignale empfangen wurden. In diesem Bereich mit einem Verdacht auf eine innere Schädigung wurde mit Bohrwiderstand eine Messung durchgeführt. Das Ergebnis der Bohrung kann (Abbildung 6 rechts unten) entnommen werden und zeigt einen Abfall des Bohrwiderstandes in Balkenmitte, was auf eine Innenfäule hindeutet.

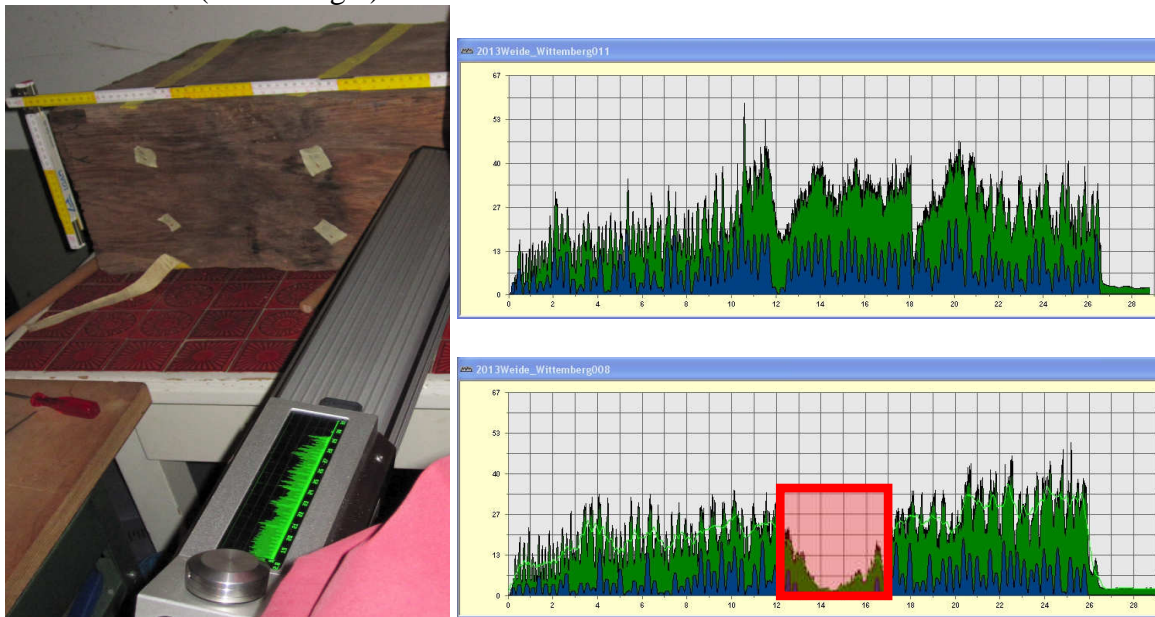
Abbildung 6: rechts oben: Ergebnis einer Bohrwiderstandsmessung; grün dargestellt der Bohrwiderstand, blau dargestellt der Vorschub, Risse bei 12cm und 18cm; Holzbalken ist intakt
rechts unten: Ergebnis einer Bohrwiderstandsmessung; innenfäule rot markiert

In (Abbildung 6 rechts oben) ist das Ergebnis der Bohrwiderstandsmessung dargestellt, welche in einem Bereich mit einem deutlichen Rückwandecko bei den Ultraschallechomessungen durchgeführt wurde. Im Ultraschallechobild wurde ein Echo von einer Bauteildicke von ca. 12 cm dargestellt und kann dem Riss im Bohrwiderstandsdiagramm zugeordnet werden.

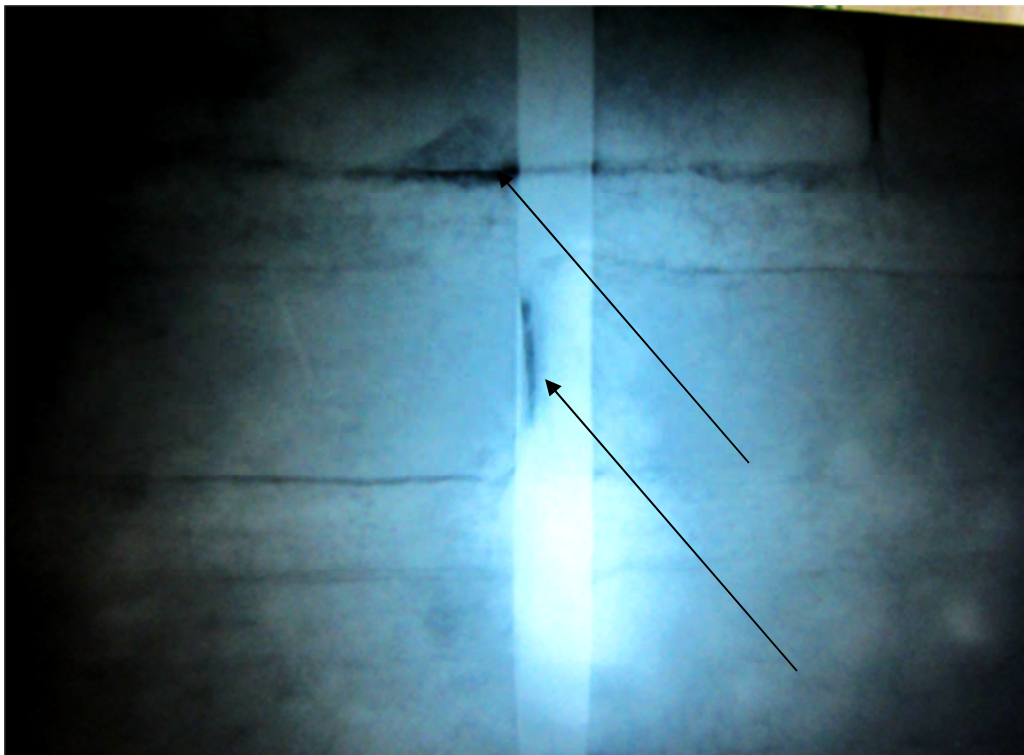
Abbildung 14: Ergebnis einer Durchstrahlung am Deckengewölbe Schloss Lustheim; mittig hell Metallteil der Lasche; horizontale dunkle Linien stellen Mauerwerksfugen dar; Fuge ohne Mörtel als schwarzer Bereich zu erkennen und mit Pfeil markiert

Die Messungen ergaben, dass die Kanten der Stahlteile scharf zu erkennen. Ebenfalls waren alle Kanten der teils sichtbaren Schlaufen ohne Rostnasen. Weiter konnten die Abmessungen der Stahlteile eindeutig bestimmt werden.

Die Auswertung der Radiografiebilder ergab zudem, dass die Mauerwerkssteine sehr ähnliche Abmessungen aufweisen und die Fugen teils unverfüllt sind.

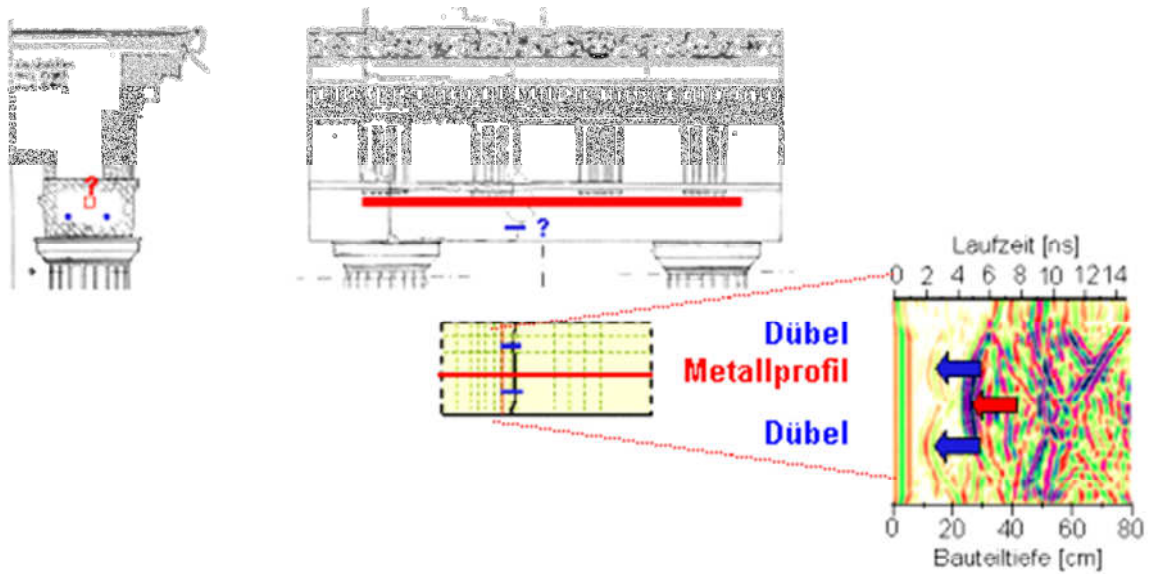
Abbildung 16: Untersuchungen mit Radar aus zitierter Veröffentlichung

Die Radarmessungen wurden senkrecht zu der erwarteten Lage der Eisenteile durchgeführt und ergaben metallische Reflektoren.

a. Querschnitt des Gebälks mit Ergebnisinterpretation

b. Vorder- und Untersicht des Gebälks mit Messraster, betrachteter Messlinie sowie Ergebnisinterpretation

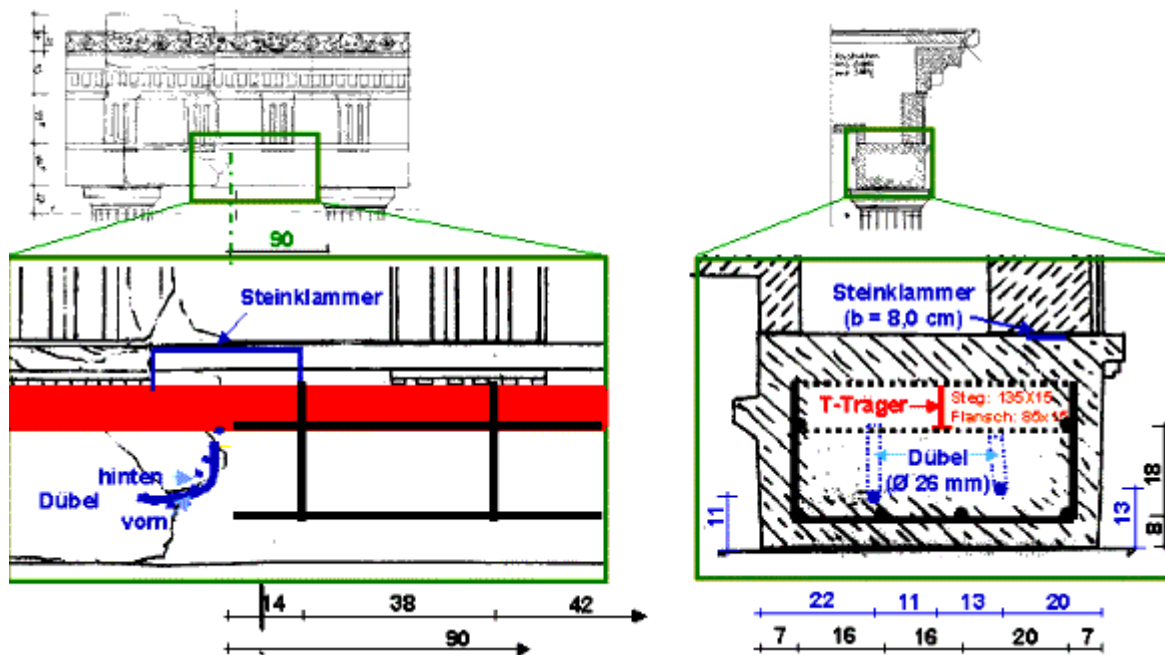
Abbildung 18: Kombination der Ergebnisse der Untersuchungen mit Radiografie und Radar

Mit der Kombination der Untersuchungen mittels Radar und Radiografie war es möglich, ohne Schädigung der Konstruktion den inneren Aufbau der Konstruktion zu bestimmen.
