Möglichkeit zur Schadenseingrenzung mittels Ultraschallecho-Untersuchungen am Beispiel einer Spannbetonbrücke und einer Tiefgaragenbodenplatte sowie Bestimmung der Lage von Fundamenten unter der Bodenplatte mittels Radar

Andreas HASENSTAB¹, Y. SCHIEGG, B. MÜHLHAN²

¹Ingenieurbüro Dr. Hasenstab GmbH, Augsburg, Deutschland

²Technik und Forschung im Betonbau AG, Wildegg, Schweiz

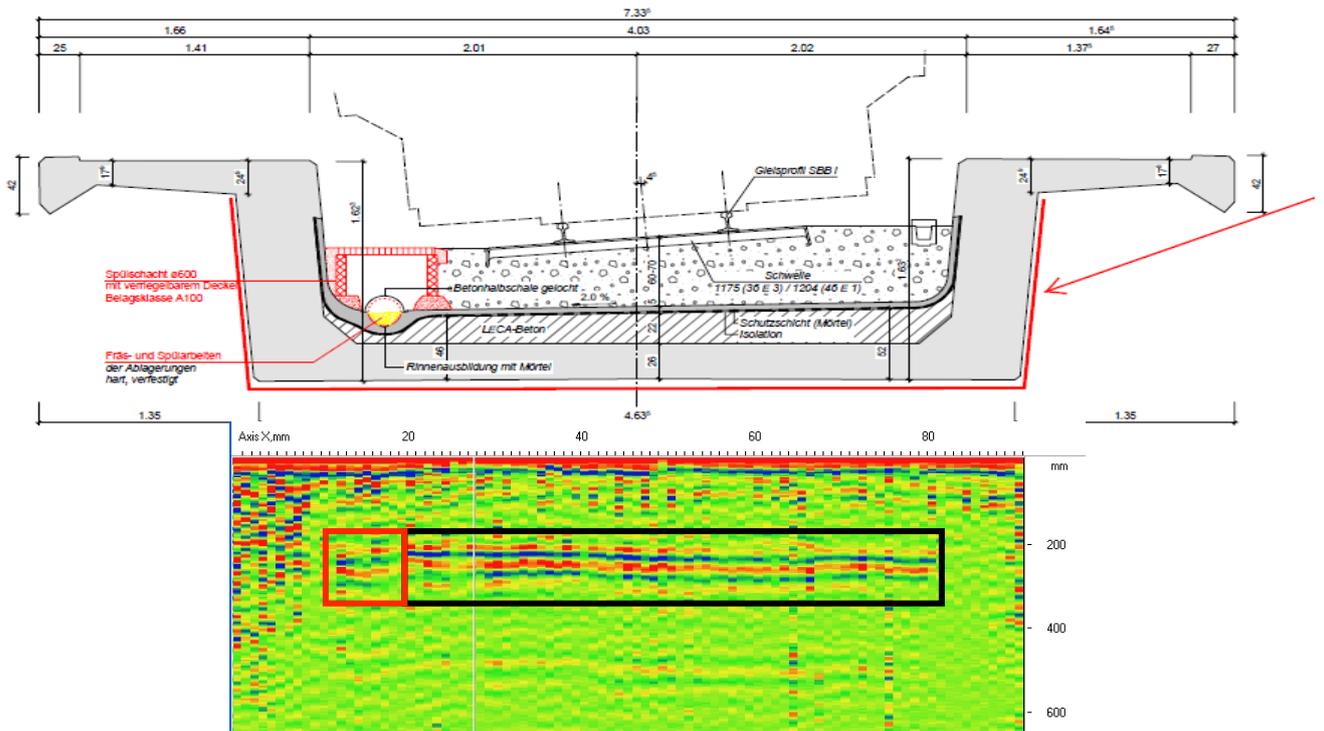
Abbildung 3: Schnitt des Brückenbauwerks und zugehörige Ergebnisse einer Messung mit Ultraschallecho entlang der Untersicht; ein deutliches Echo von der Bauteilrückseite (schwarzer Kasten) deutet auf eine homogene Struktur ohne innere Schäden hin, Bereich mit schwächeren Echos und längeren Laufzeiten (roter Kasten) deutet auf mögliche Inhomogenität im Beton hin. Im Bereich der Stege gibt es keine Echos, da der Schallweg zu lange ist (Die Steghöhe ist über 1,6 m).

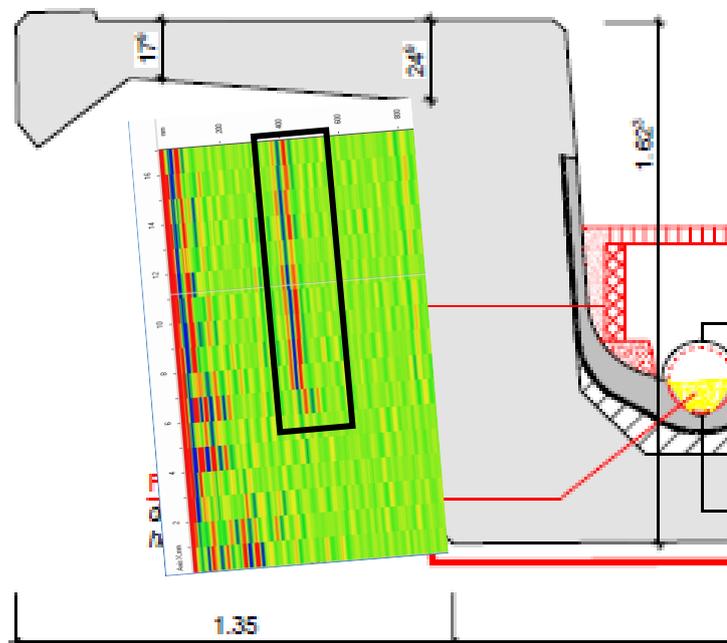
Abbildung 4: Schnitt des Brückenbauwerks und zugehörige Ergebnisse einer Messung mit Ultraschallecho entlang der Höhe des Steges; Deutliche Echos von der Bauteilrückseite (schwarzer Kasten) deuten auf eine homogene Struktur ohne innere Schäden hin. Im Bereich der Untersicht gibt es keine Echos, da der Schallweg zu lange ist (Die Trogbreite ist grösser als 7 m).

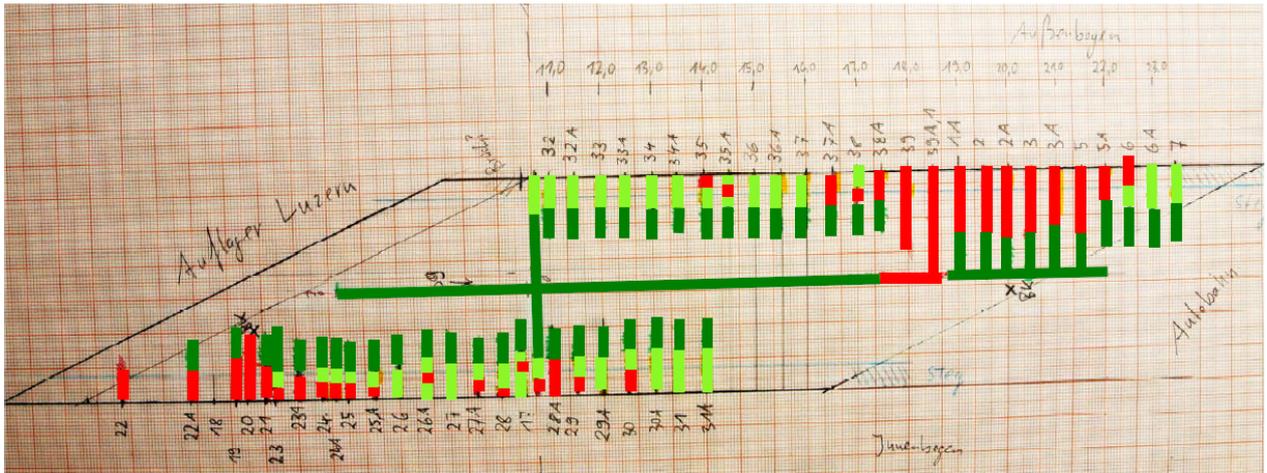
Abbildung 5: Plan der Brücke mit Auswertung der Ultraschallechomessungen; dunkelgrün: Echo an Oberseite der Betonplatte, Schäden wie Kiesnester oder Hohlräume können ausgeschlossen werden; hellgrün: „saubere Signale“ oder Echos an Spanngliedern etc. -> Annahme, dass hier kein Schaden vorliegt; rot: inhomogene Signale, kein Echo von der Oberseite der Betonplatte; keine Echos, denen eindeutig Spannglieder zuzuordnen wären

Mit den Messungen konnte gezeigt werden, dass sich die Schäden im Bauwerk nur auf wenige Bereiche beschränken. So konnte die Sanierung der Bereiche genau geplant und auch die Sperrungen der Autobahn auf ein Minimum reduziert werden.

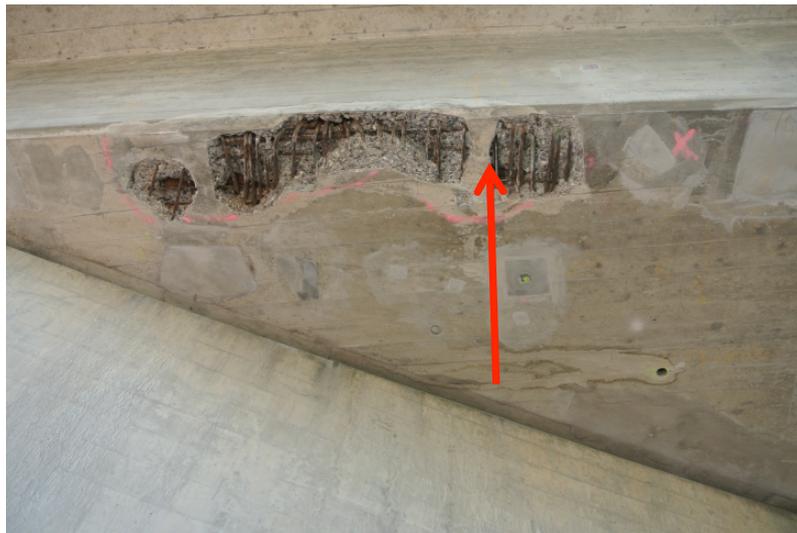
Abbildung 6: Sondage nach Vorgebe aus den Ultraschallechomessungen bestätigen innere Schäden (Kiesnester bei engen Bewehrungsabständen)

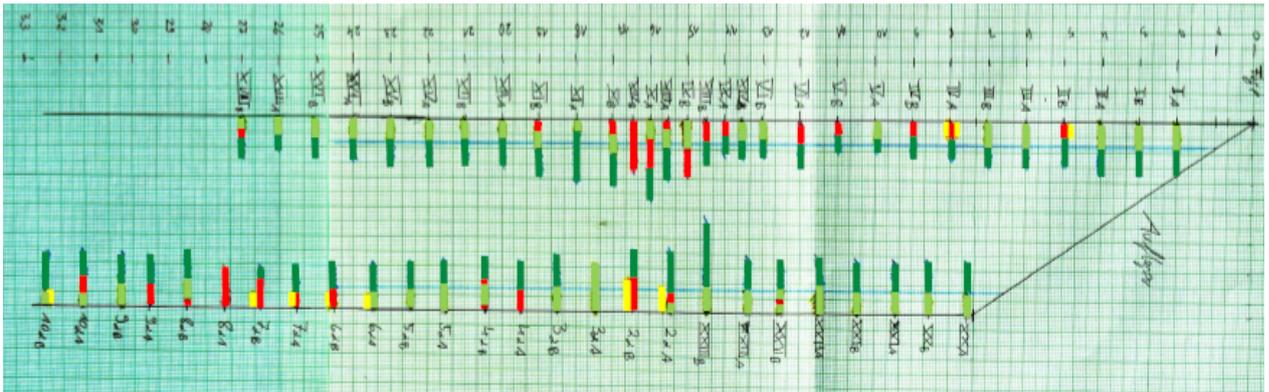
Abbildung 7: Plan der Brücke mit Auswertung der Ultraschallechomessungen; Farbcodierung wie vorherige Auswertung. Die Messung ergab, dass nur sehr kleine Bereiche eine Schädigung aufwiesen.

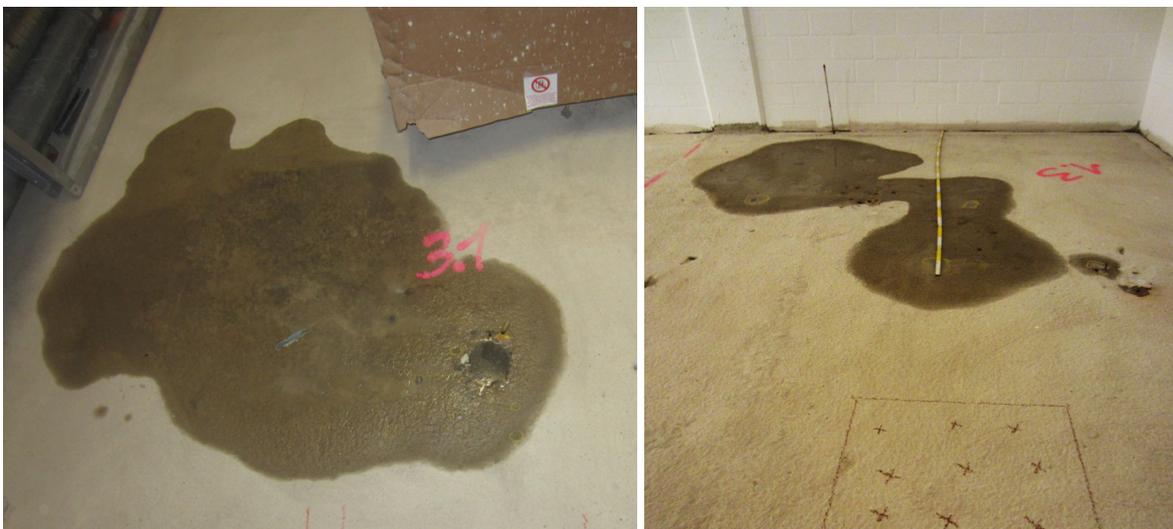
Nach dem Austrocknen einer 50 cm dicken neu betonierten WU-Bodenplatte fiel auf, dass sich an einigen Stellen immer wieder Wasser sammelte. Auch nach Trocknungsmaßnahmen und Abpumpen waren binnen eines Tages wieder neue, mehrere Quadratmeter große Pfützen aufgetreten.

Abbildung 8: links: Bohrkerntnahmestelle mit Wasserspiegel im Bohrloch, der trotz 1,5 m Wassersäule knapp an der Oberkante der Bodenplatte bleibt; rechts: lokal feuchte Bereiche

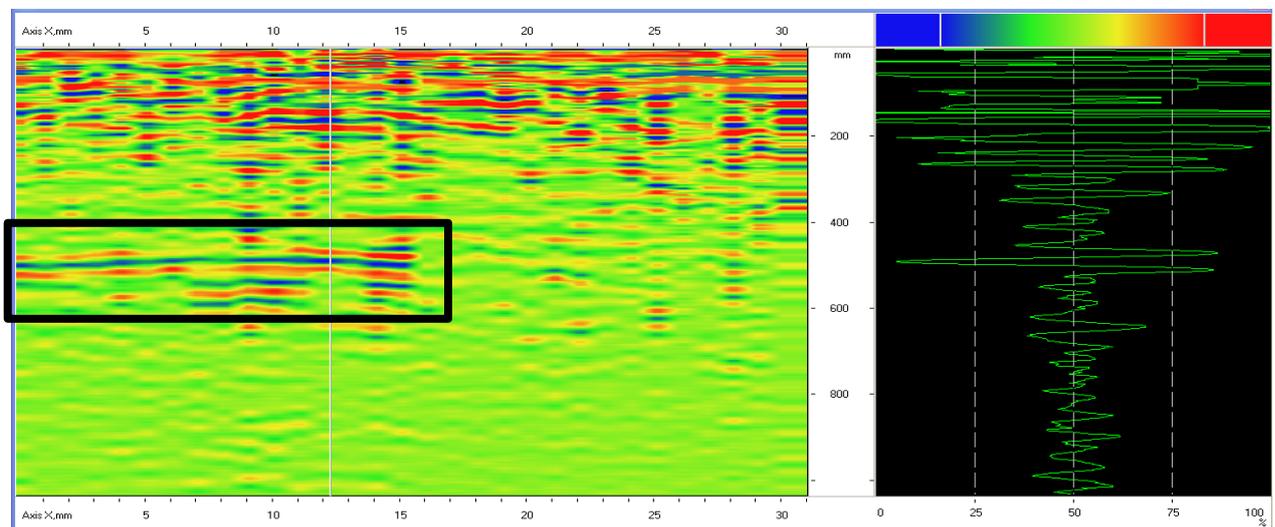
Folgend ist exemplarisch das Ergebnis einer Ultraschallechomessung dargestellt. Hier kann sehr deutlich zwischen einem homogenen Bereich mit sehr deutlichem Rückwandecho (mit schwarzem Kasten markiert) und dem daneben befindlichen inhomogenen Bereich unterschieden werden.

Abbildung 10: Ergebnis einer Ultraschallechomessung mit sehr deutlicher Rückwandreflexion (schwarzer Kasten)

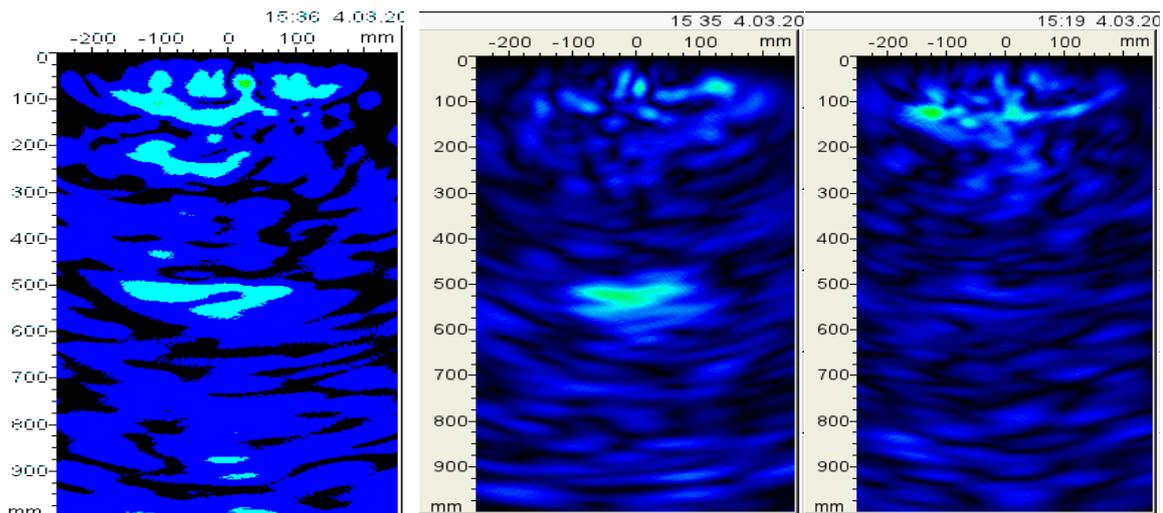
Abbildung 12: Ultraschallechomessung mit multistatischem Array auf der Bodenplatte;
 links sehr deutliches Echo an Bauteilrückseite; teils Echos an der oberen Bewehrung;
 Mitte: sehr deutliches Echo an Unterseite der Platte, keine Schädigung
 rechts: kein Echo an Unterseite der Platte; inhomogene Struktur

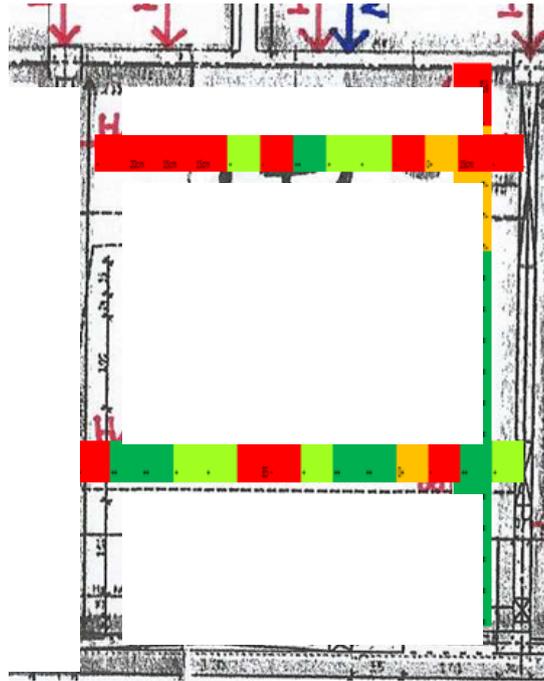
Abbildung 13: Plan mit Ergebnissen der Ultraschallechomessungen

Die ausgewerteten Ergebnisse wurden am Bauwerk zur besseren Bestimmung der zu injizierenden Bereiche angezeichnet. So konnten „gesunde Bereiche“ von „inhomogenen Bereichen“ unterschieden werden und das Verpressen optimiert werden.

Mit den flächigen zerstörungsfreien Prüfungen konnte eindeutig gezeigt werden, dass es einen Zusammenhang zwischen inhomogener Betonstruktur und Feuchteschäden gibt. Weiter konnte gezeigt werden, dass auch Wasser in augenscheinlich "intakte" Bereiche gelangt. Diese "intakten" Bereiche wurden gezielt mittels Verpressen von Zementsuspension von den "inhomogenen Bereichen" getrennt. Der nun eingegrenzte Schaden wurde dann systematisch abgedichtet. So konnte die zu Beginn nahezu unlösbare Aufgabe des Wassereintrittes mit wenigen Messtagen auf wenige lokale Bereiche eingegrenzt und instandgesetzt werden.

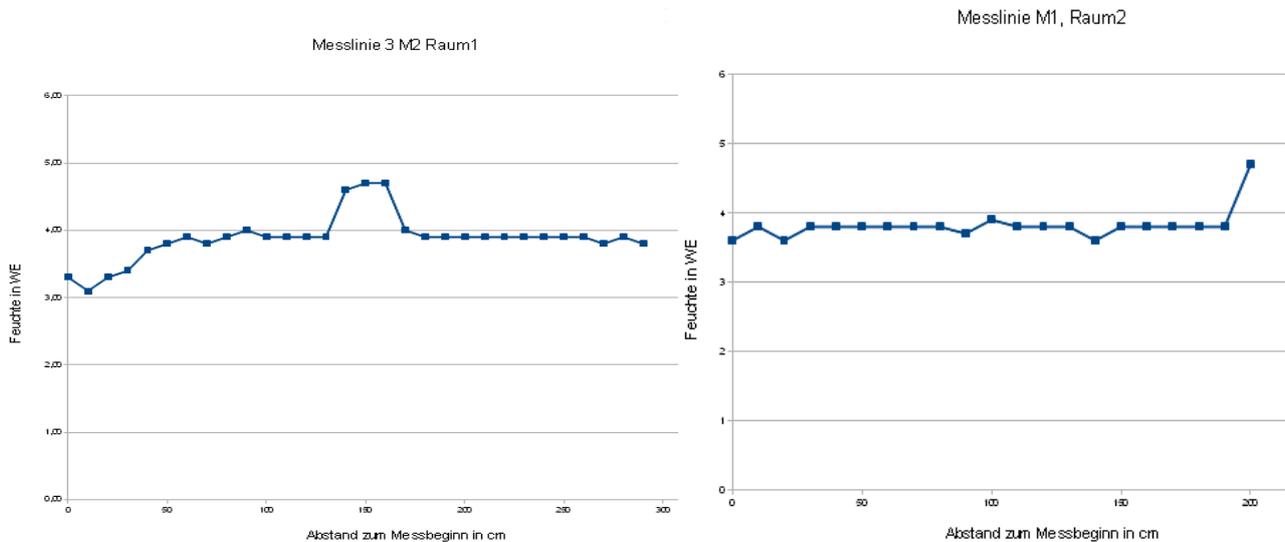
Die Auswertung der Feuchtemessung ergab, dass die Feuchtestellen sehr punktuell auftreten.

Abbildung 15: Ergebnis von Feuchtemessungen; links: Feuchtezunahme bei Punkt singulärer Feuchtestelle mit aufsteigender Feuchte; rechts: Feuchtemessung mit Zunahme an der Wand

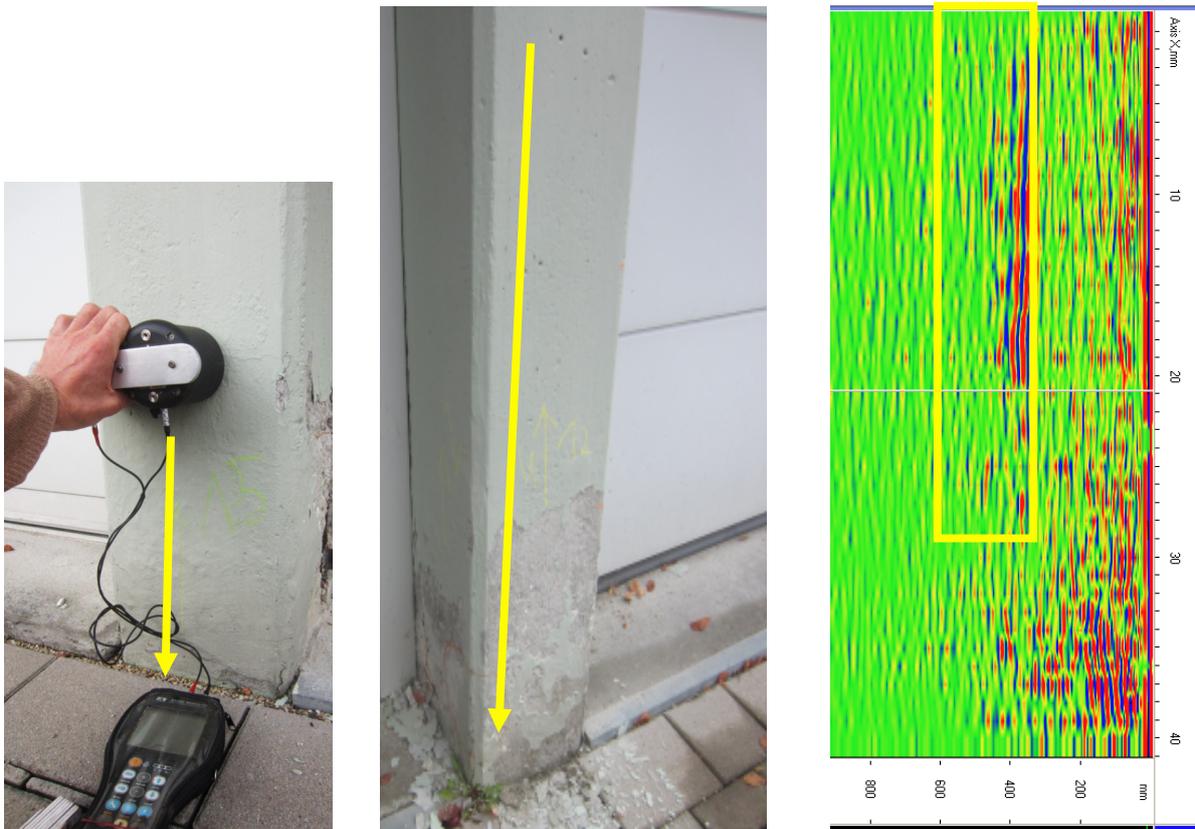
Abbildung 16: Ultraschallechomessung an Stütze; links: Messung; Mitte Lage der Messspur; rechts: Echo an Bauteilrückseite gelb markiert

Die Ultraschallechomessungen ergaben, dass die Betonqualität bei den untersuchten Stützen vom oberen Bereich in Richtung der Stützenfüsse abnimmt. So konnten die Bohrkernge gezielt entnommen werden. Die lokal schlechte Betonqualität machte eine Ergänzung der Stützen erforderlich.

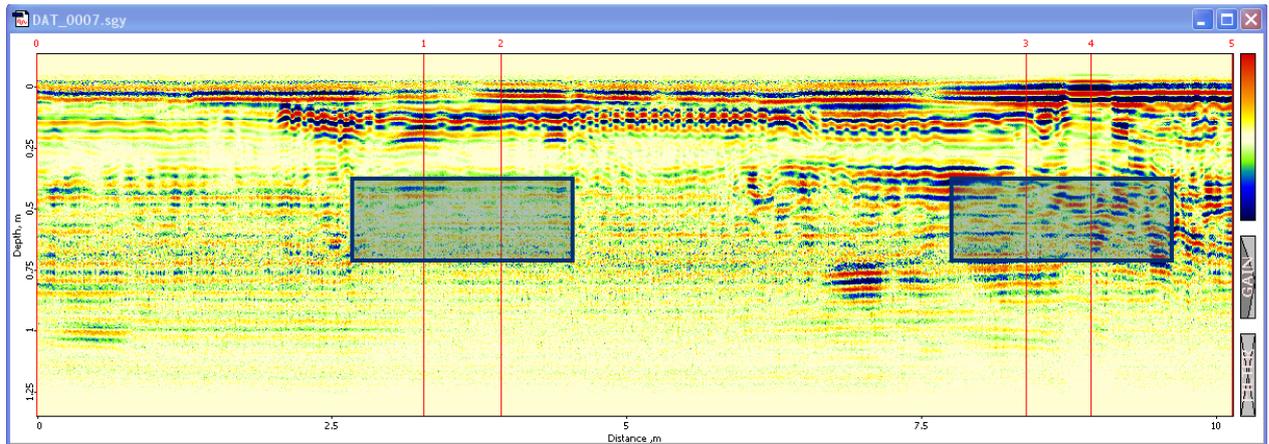
Abbildung 18: Ergebnis einer Radarmessung, Messfrequenz 1,5GHz; Bezeichnung siehe Kopfzeile, Lage siehe Plan; Fundamente eingezeichnet

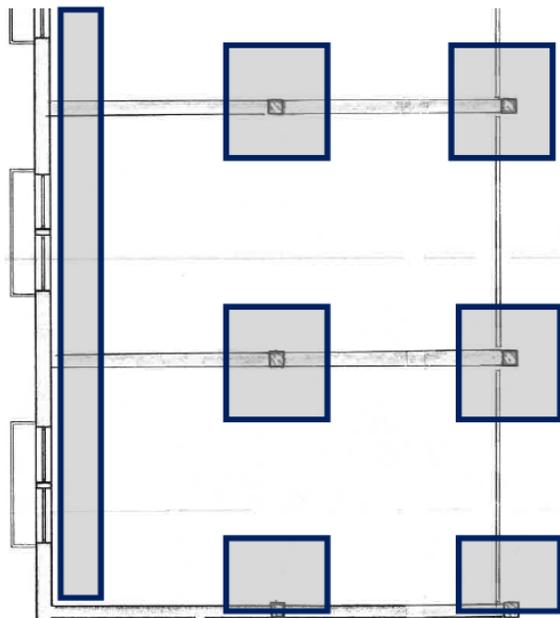
Abbildung 19: Ergebnis der Radarmessungen an der Bodenplatte zum Sondieren der Fundamente, Lage der Fundamente blau dargestellt
