ZfPBau-Verfahren an Elementwänden - Fallbeispiel und vergleichende Untersuchungen

Dietmar MÄHNER¹, Christian SODEIKAT², Stefan MAACK³

Baupraktische Fallbeispiele

Ringversuch

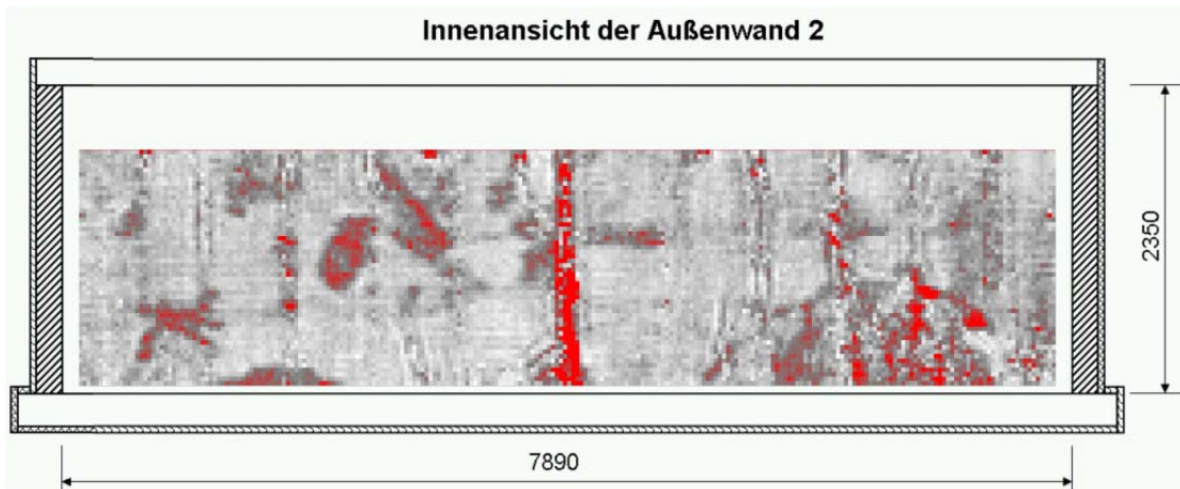
Abbildung 3: Messergebnis der Ultraschall-Echomessungen an der Außenwand 2. Der Tiefenschnitt ist für eine Laufzeit von $t = 51 \mu\text{s}$, was in etwa einer Tiefe von $t = 6 \text{ cm}$ entspricht dargestellt [18].

Größenordnung der Bauteildicke liegt. Bei einer Ablösung der Elementwandschale wäre dies genau der Fall. Es wurde daher davon ausgegangen, dass kein akustischer Verbund zwischen der Schale und dem Kernbeton vorlag. Da an diesem Bauwerk diese Bereiche sehr gut mit den sichtbaren Durchfeuchtungen übereinstimmten, wurde in Absprache mit dem Auftraggeber festgelegt, dass hier eine gezielte Nachverpressung mit Kunstharz erfolgen soll.

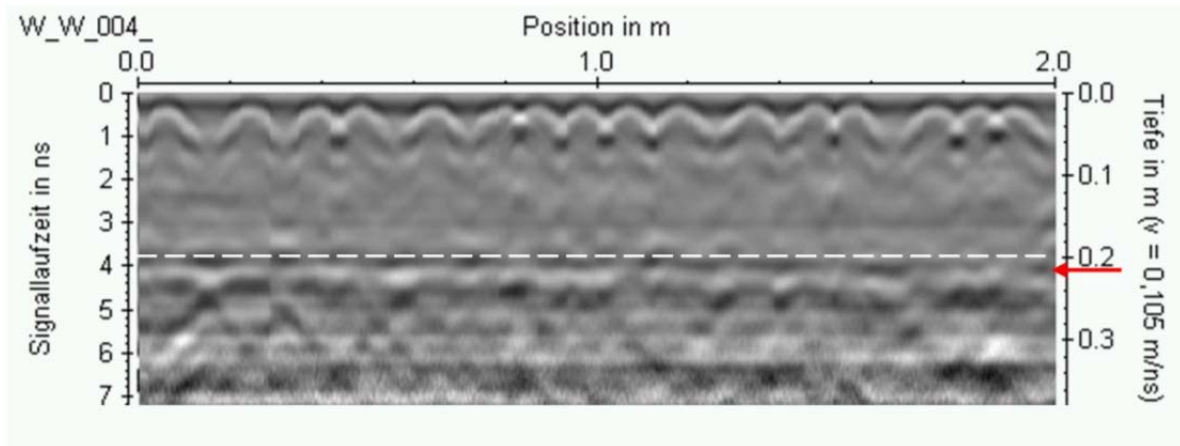
Abbildung 4: Beispielhafte Aufnahme einer Messlinie mit dem Impulsradar an einer Außenwand des Kellers [18].

Abbildung 4 zeigt das Radargramm (B-Bild) über die Höhe einer Außenwand des Kellers. Die Radaruntersuchungen erfolgten mit einer 1,5 GHz Antenne. Die Aufnahme der Messlinie erfolgte von der Decke des Kellers hin zur Bodenplatte. Zu erkennen ist, dass sich das Rückwandecho beginnend bei einer Laufzeit von $t = 3,8$ ns im oberen Bereich zu $t = 4,02$ ns im unteren Bereich des Radargramms verschiebt. Wird von einer konstanten Bauteildicke und einem homogenen Aufbau ausgegangen, ist diese Zunahme der Laufzeit auf einen sich ändernden Feuchtegehalt im unteren Teil der Kellerwand zurückzuführen. Aufgrund der räumlichen Ausbreitung der abgestrahlten Radarwelle kann jedoch eine kleine lokale Störung (Durchfeuchtung) nicht erfasst werden. Das Radarverfahren war daher in diesem Fall nicht für die Entwicklung eines detaillierten Verpressplanes geeignet.

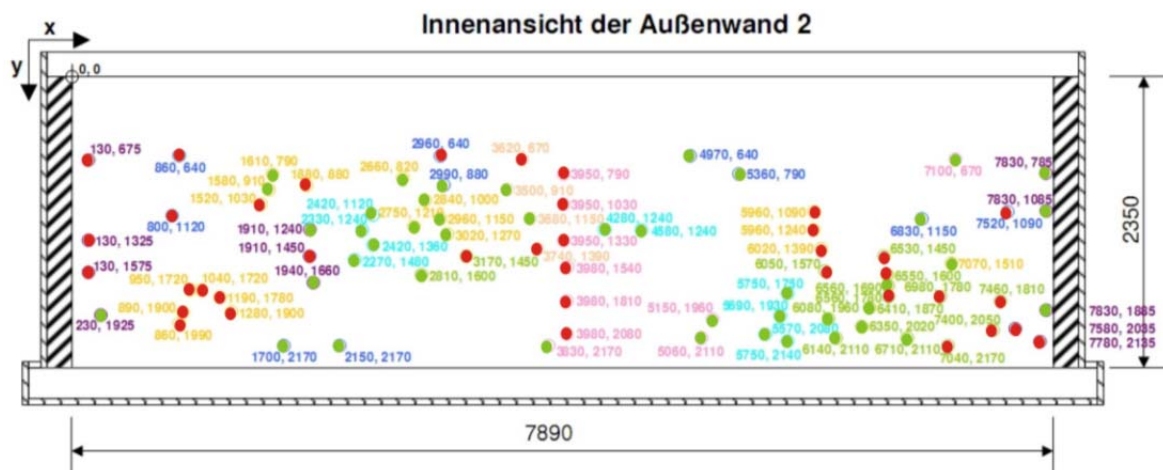
Abbildung 5: Darstellung der Verpresspunkte und des Erfolges der Verpressung an der Außenwand 2 [18].

In der Abbildung 5 sind die aus den Ultraschallmessungen bestimmten Punkte der nachträglichen Verpressung mit Kunstharz dargestellt. Jeder Punkt hat eine rote oder grüne Farbgebung. Die rote Farbe steht hierbei für keinen Verpresserfolg, die grüne Farbe hingegen für eine erfolgreiche Verpressung. Die Quote für eine erfolgreiche Verpressung beträgt ca. 52 %. Bei dieser auf den ersten Blick geringen Erfolgsquote müssen zwei Umstände beachtet werden. Erstens handelt es sich um teilweise zusammenhängende

Bereiche der Ablösung. Bei einer Verpressung unter einem hohen Druck, können sich die Bereiche bereits nach Verpressung eines Punktes gefüllt haben. Eine weitere Verpressung der benachbarten Punkte ist daher nicht mehr möglich. Zweitens erfolgten bereits im Vorfeld der Untersuchungen Versuche der nachträglichen Verpressung. Diese Bereiche können mit dem Ultraschallverfahren nicht von unverpressten Bereichen unterschieden werden und führen daher auch zu einem scheinbar negativen Ergebnis. Insgesamt wurden nach Abschluss der Arbeiten keine weiteren Durchfeuchtungen festgestellt. Dies wird daher als Erfolg für die Anwendung der Verfahrenstechnik gewertet. Die detaillierte Darstellung der Untersuchungen findet sich in [18] wieder.

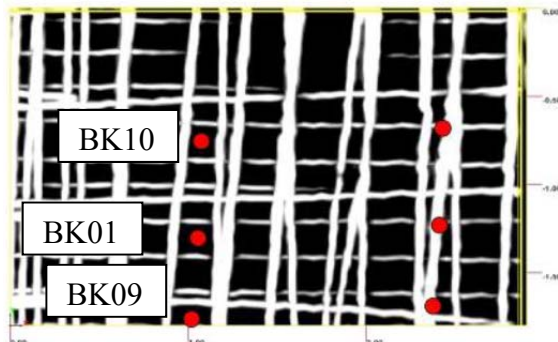
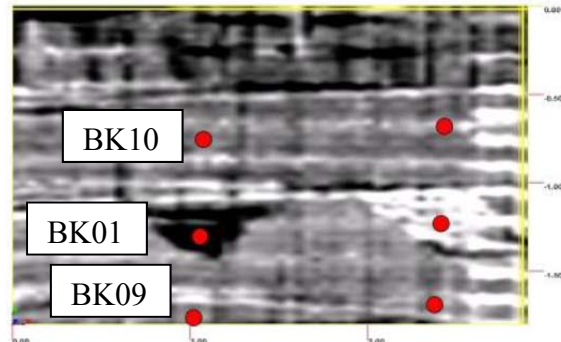
Abbildung 10: Impulsradar: Tiefenschnitt d = 6 cm

Abbildung 11: Impulsradar: Tiefenschnitt d = 9 cm

In der Abbildung 10 und Abbildung 11 sind die Ergebnisse der Radaruntersuchungen in verschiedenen Tiefenschnitten zu sehen. Abbildung 10 zeigt sehr gut die oberflächennahe schlaffe Bewehrung. Die Abbildung 11 zeigt lokale Auffälligkeiten im Signalbild in einem Tiefenschnitt von d 9 cm, die sich durch eine unterschiedliche Amplitude darstellt. In diesen auffälligen Bereichen wurden daher verschiedene Punkte für eine Beprobung durch Bohrkernentnahme festgelegt (rote Punkte in den Abbildungen). Bezeichnet sind hier die Entnahmepunkte für die Bohrkern BK01, BK09 und BK10. Neben einer Beprobung von Verdachtsstellen wurden zur Verifizierung auch Bohrkern aus Bereichen ohne Auffälligkeit entnommen. Zusätzlich den beschriebenen Auffälligkeiten zeigen sich im Radargramm Abbildung 11 noch horizontale und vertikale Reflexionen. Hierbei handelt es sich um Abschattungen der oberflächennahen Bewehrung (Abbildung 10).

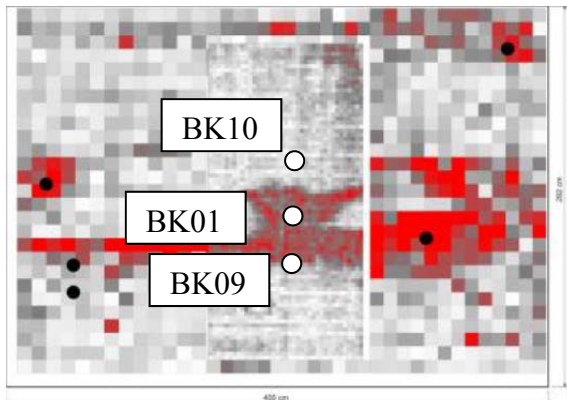
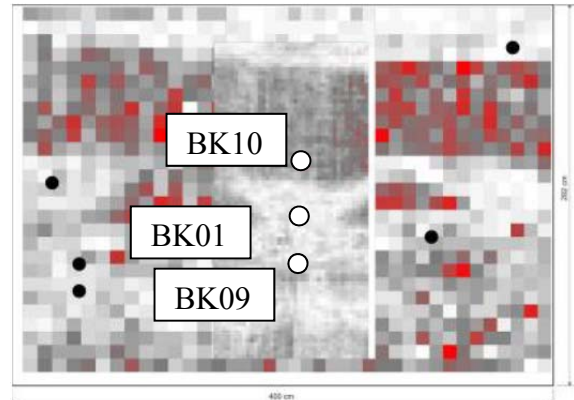
Abbildung 12: Ultraschall Tiefenschnitt d = 6 cm

Abbildung 13: Ultraschall Tiefenschnitt d = 30 cm

Die Ergebnisse der Ultraschall-Echomessungen sind in der Abbildung 12 und Abbildung 13 zu sehen. Wie schon bei der Untersuchung der weißen Wanne beschrieben kann die Ablösung der Elementwandschale (Dicke der Schale $d = 5$ cm) vom Kernbeton in der Abbildung 12 sehr gut ermittelt werden. Die scheinbare Tiefenlage von $d = 6$ cm der Reflexion ist wieder auf die Ausbildung einer Plattenwelle zurückzuführen. In der Abbildung 13 ist die Reflexion an der Rückwand zu sehen. Bereiche an denen Reflexionen an der ersten Elementwandschale auftreten, stellen sich hier durch eine hellgraue Farbgebung dar. Dies ist durch die Abschattung dieser Bereiche durch die Ablösung begründet.

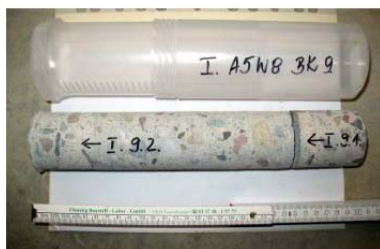
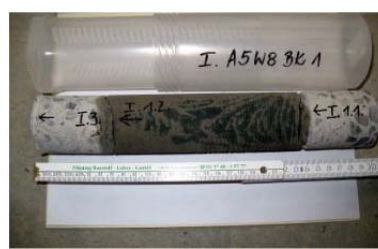
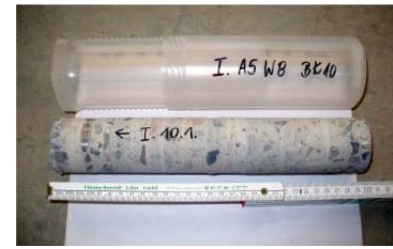
Abbildung 14: Bohrkern BK09

Abbildung 15: Bohrkern BK01

Abbildung 16: Bohrkern BK10

Die entnommenen Bohrkern BK01, BK09 und BK10 sind in der Abbildung 14 bis Abbildung 16 dargestellt. In den Abbildungen ist die Bohrrichtung bei der Entnahme durch Pfeile auf den Kernen dargestellt. Dies entspricht auch der Orientierung der Messung. Der Bohrkern BK09 zeigt eine Ablösung der ersten Elementwandschale vom Kernbeton. In der Ultraschallaufnahme der Abbildung 12 stellt sich diese Ablösung sehr gut dar. In dem Radargramm der Abbildung 10 und Abbildung 11 sind an dieser Beprobungsstelle keine Auffälligkeiten zu erkennen. Bohrkern BK01 zeigt im mittleren Bereich einen sehr porösen Beton der keine Festigkeit aufweist. Der Beton kann ohne Schwierigkeiten manuell zerstört werden. Dieser Bereich wird von beiden Messverfahren sehr gut angezeigt. Der Bohrkern BK10 zeigt einen monolithischen Verbund und entspricht somit den qualitativen Vorgaben an eine Elementwand. In den Messdaten zeigt sich hier bei beiden Verfahren keine Auffälligkeit.

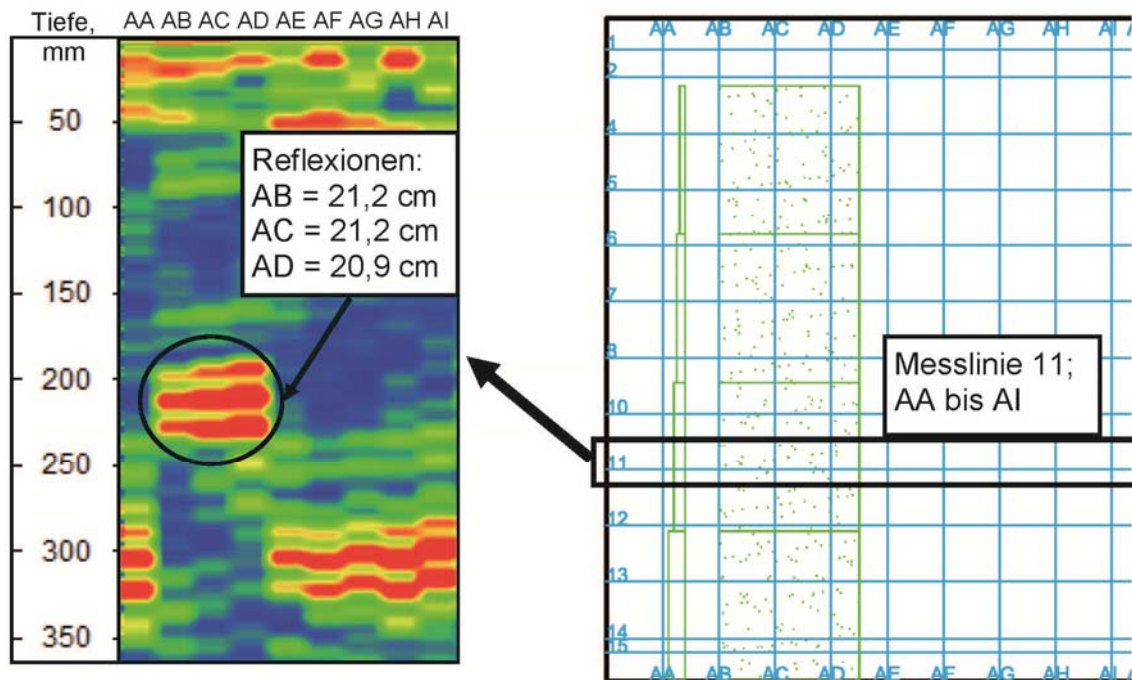
Abbildung 25: Ultraschallbild (B-Bild) der Messlinie 11 (links) und Skizze der Wand A mit einer Hartschaumplatte (rechts)

Die Wandskizze mit dem Messraster in Abbildung 25 (rechts) zeigt, dass die Polystyrol-Hartschaumplatte im Bereich von AB bis AD liegt. Hier treten im Ultraschallbild Abweichungen vom Rückwandecho auf. Die Reflexionen im Bereich der Hartschaumplatte liegen bei ca. 21 cm, was eine komplette Abschattung der Rückwand zur Folge hat. Die Abschattung der Rückwand dient häufig als sicheres Zeichen für eine Inhomogenität innerhalb des Wandquerschnittes. Im umliegenden Bereich der Hartschaumplatte zeigen sich keine Reflexionen in der Wand bzw. Abschattungen der Rückwand. Es ist zu erkennen, dass die Reflexionen erst an der Rückwand auftreten, was für einen homogenen Aufbau dieser Bereiche spricht. Die Hartschaumplatte hinterlässt auf den Ultraschallbildern der anderen Messlinien über die gesamte Höhe diese charakteristischen Abschattungen der Rückwand. Daher wird diese Inhomogenität als „erkannt“ bewertet.

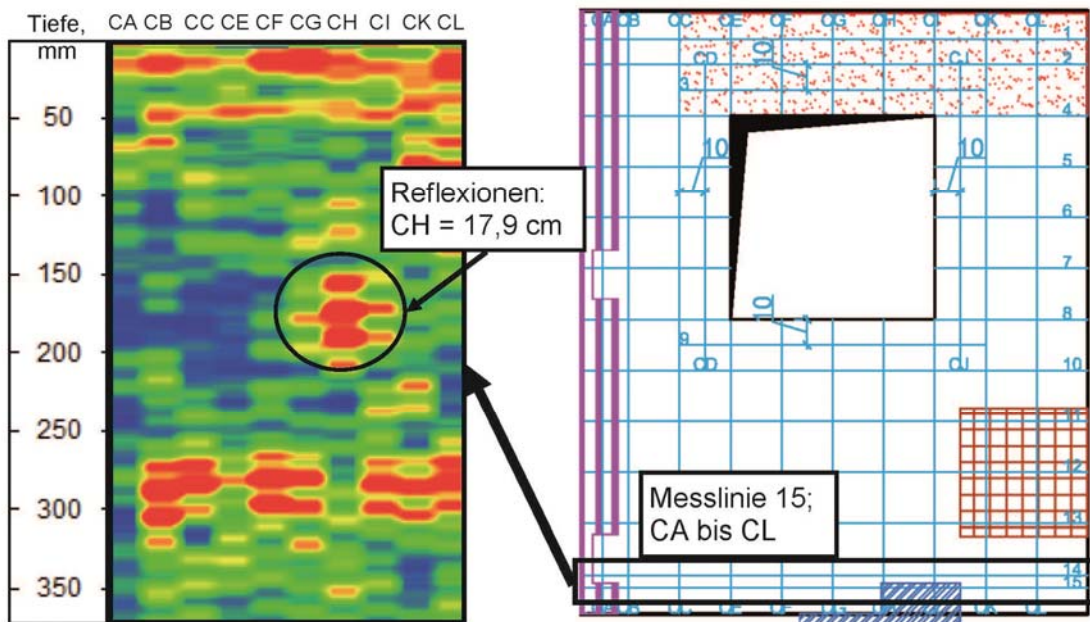
Das Ultraschallbild in Abbildung 26 zeigt die Messlinie 15 von CA bis CL. Es ist erkennbar, dass eine Reflexion mitten im Wandquerschnitt auftritt. Im Punkt CH auf der Messlinie 15 ist ein deutliches Echo bei 17,9 cm vorhanden. In den anderen Punkten zeigen die Ergebnisse einen homogenen Wandaufbau, da die Reflexionen eher im Bereich der Rückwand zu finden sind. Laut des Lageplans in Abbildung 26 (rechts) müsste das beschichtete Fugenblech im Punkt CI eine deutliche Reflexion innerhalb des Wandquerschnitt hervorrufen. Es ist zwar eine geringe Reflexion im Wandquerschnitt zu erkennen, es kommt jedoch nicht zu einer Abschattung der Rückwand wie im Punkt CH oder in Abbildung 25. Daher wird der Punkt CI und somit das Fugenblech nur als teilweise erkannt bewertet.

Abbildung 26: Ultraschallbild der Messlinie 15 (links) und Darstellung der Wand C mit dem „teilweise“ erkannten beschichteten Fugenblech (rechts)

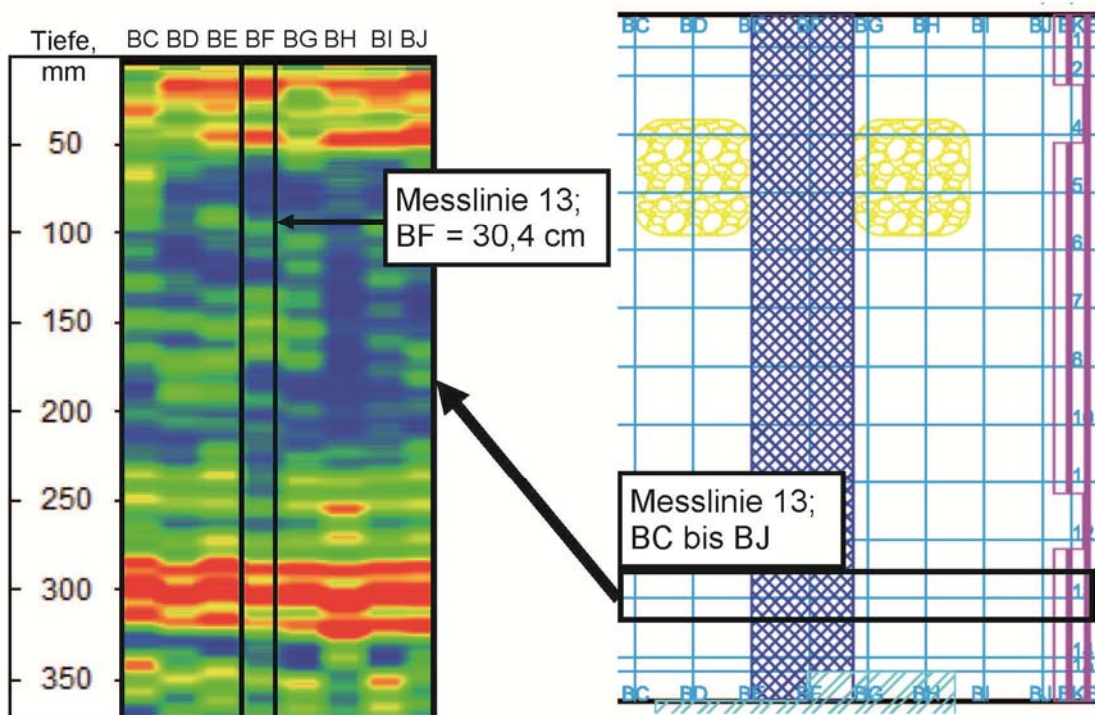
Beispielhaft für eine nicht erkannte Inhomogenität ist die glatte Rückwand. Über die gesamte Höhe der Messlinie BF wurde keine Reflexion innerhalb des Wandquerschnitts nachgewiesen. Zur Verdeutlichung ist die Messlinie 13 mit dem Punkt BF dargestellt. Es ist ein homogener Wandaufbau zu erkennen, da die Reflexion des Punktes BF bei 30,4 cm liegt und somit genau im Bereich der umliegenden Rückwandreflexionen liegt, Abbildung 27.

Abbildung 27: Ultraschallbild der Messlinie 13 (links) und Darstellung der Wand B mit der „nicht erkannten“ glatten Rückwand (rechts)

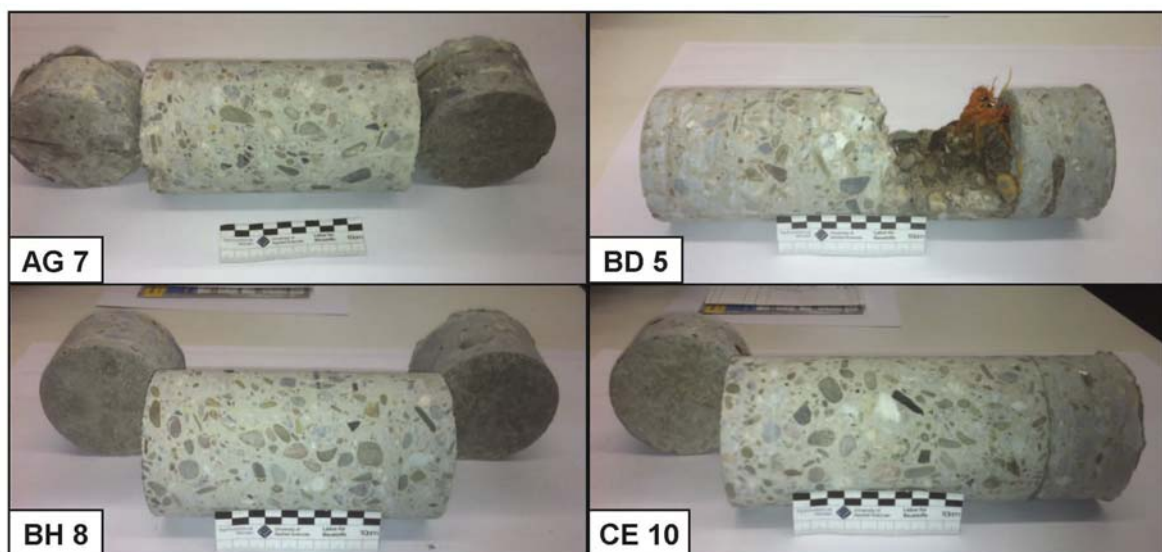
In der Abbildung 29 sind die Bohrkerne in der jeweiligen Einzelansicht dargestellt. Auffällig ist bei den Bohrkerne ohne Strukturdefekte (AG 7, BH 8, CE 10), dass sich die Fertigteilshalen nicht mit dem Kernbeton verbunden haben. Beim Ziehen der Bohrkerne konnte keine Verbindung der beiden Flächen festgestellt werden, sodass sich die Einzelteile direkt voneinander lösten. Der nicht ausreichende Verbund der Fertigteilshalen mit dem Kernbeton und die damit einhergehende Bildung einer Grenzfläche könnte zu Reflexionen an der Fertigteilshale und somit zu verfälschten Messergebnissen geführt haben. Eine Rolle könnte dabei beispielsweise ein unzureichendes Vornässen mit einer daraus resultierenden eventuellen Störung im Verbund zwischen Fertigteilshale und Kernbeton gespielt haben. Ferner wurde an diesen Stellen bei der Überprüfung der Oberflächen eine relativ geringe Oberflächenrauheit vorgefunden, was die Ablösung begünstigt haben könnte.

Weiterhin besteht die Möglichkeit, dass die Ablösung erst durch die zerstörende Bauteiluntersuchung verursacht wurde. Hierzu sind noch weitere Untersuchungen erforderlich. Wie in der Abbildung zu erkennen ist, liegt eigentlich ein homogener Wandquerschnitt vor, der nur durch einen wenige Zehntel Millimeter großen Luftspalt unterbrochen wird. Somit liegt kein nennenswerter Strukturdefekt vor, der als Schwächung des Gesamtquerschnitts der Elementwand gezählt werden kann.

Abbildung 29: Einzelansicht der Bohrkerne (AG 7, BD 5, BH, 8, CE 10)

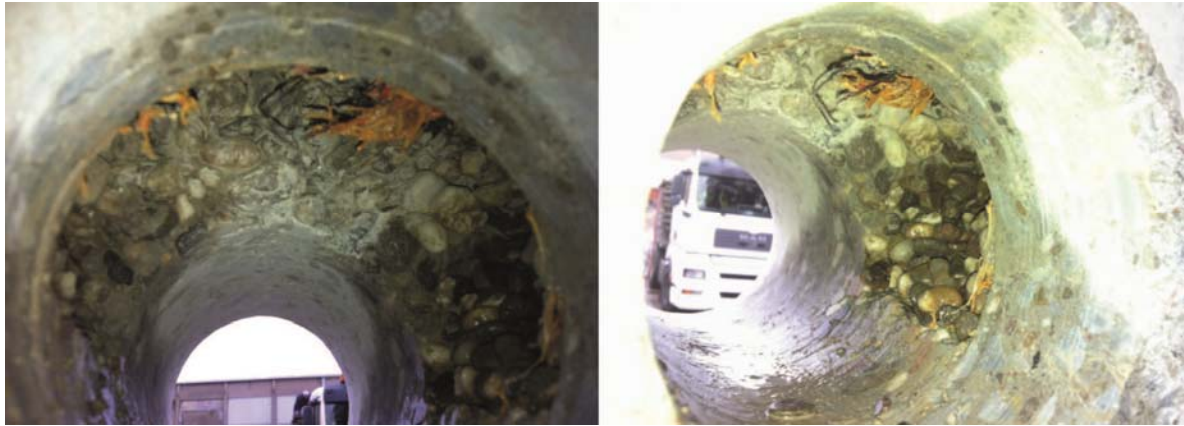
Die Überprüfung der Lage des Kiesnestes konnte durch den Bohrkern an der Stelle BD 5 durchgeführt werden. Das Kiesnest wurde, wie in der Abbildung 30 ersichtlich, im

unteren Bereich angebohrt. Somit kann davon ausgegangen werden, dass die Lage des Kiesnestes ungefähr mit der in der theoretischen Zeichnung festgelegten Lage übereinstimmt.

Abbildung 30: Überprüfung der Lage des Kiesnestes
