# Zerstörungsfreie Materialkennwertbestimmung mittels Ultraschall an historischem Bunker- Betonen

Andreas HASENSTAB<sup>1</sup>, D. BÖTTCHER<sup>2</sup>

<sup>1</sup>Ingenieurbüro Dr. Hasenstab GmbH, Augsburg, Deutschland,

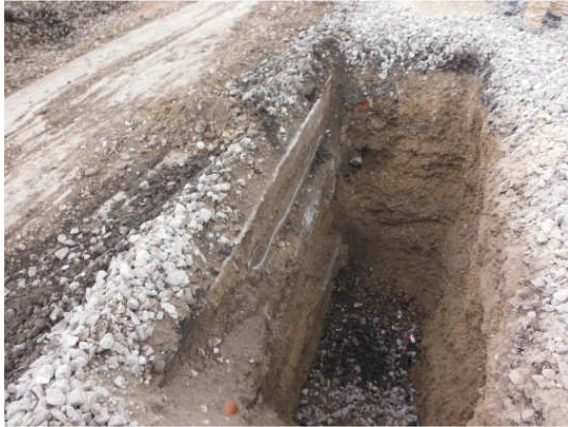
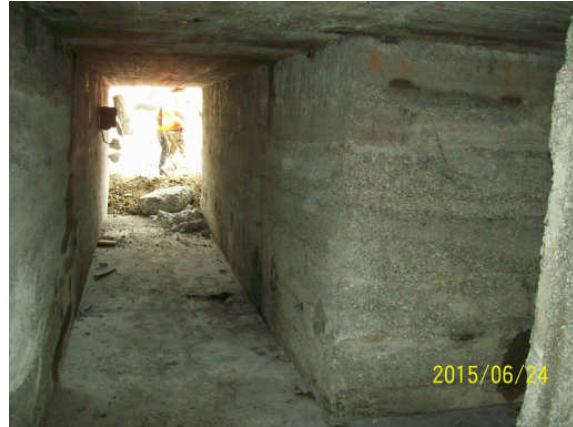
Abbildung 1: links: Ansicht des Bunkers bei der unerwarteten Entdeckung einer Betonkonstruktion; rechts: Innenansicht nach Öffnung (Fotos Stadt Augsburg)

Im Zuge dieser Arbeiten wurde im Jahr 2015 eine unbekannte Bunkeranlage auf dem Bahngelände entdeckt.

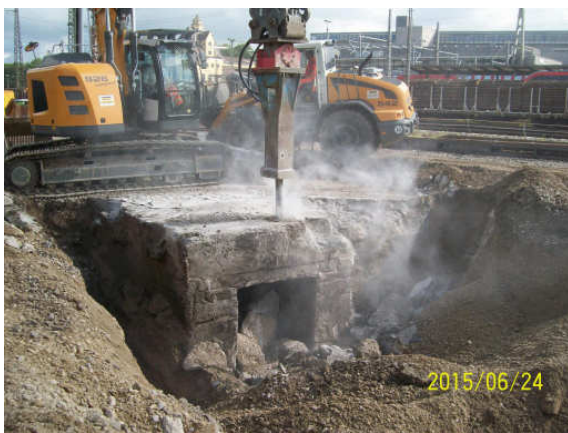
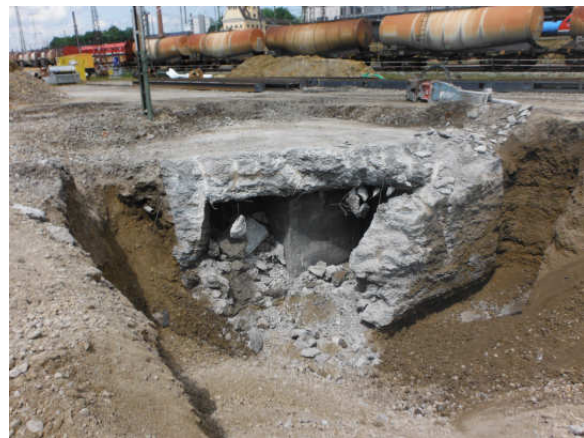
Abbildung 2: Rückbau des Bunkers, welcher sich als sehr widerstandsfähig erweist (Fotos Stadt Augsburg)

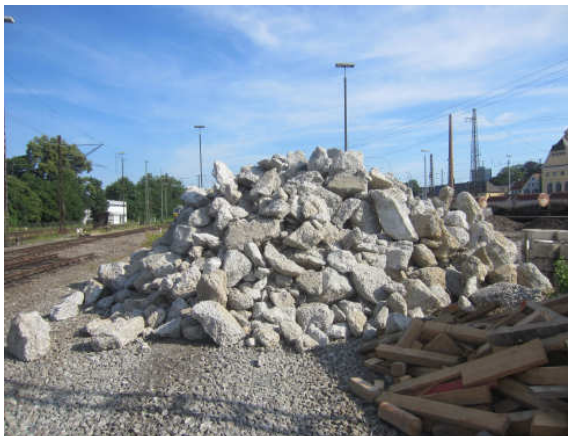
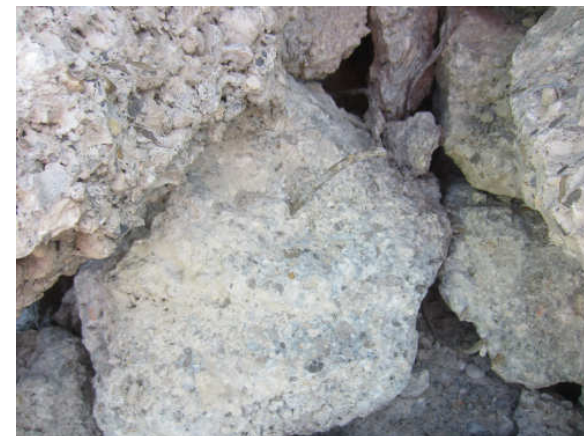
Abbildung 3: links: Zustand des Bunkers beim Eintreffen der Historiker; rechts: unterschiedliche Betonstrukturen zu erkennen

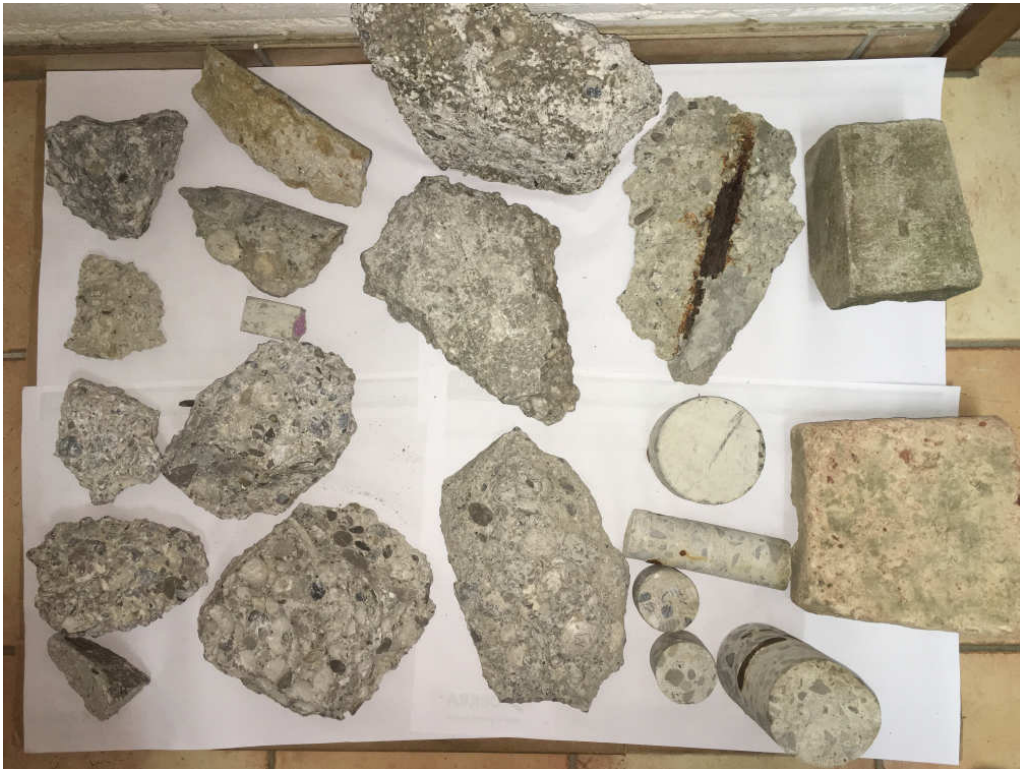
Abbildung 4: Probekörper

Die Probekörper stammen aus der Bunkeranlage auf dem Gelände des Hauptbahnhofes Augsburg, dem Stollen Burghausen 1922 sowie aus einem Teil des tschechoslowakischen Schutzwalls.

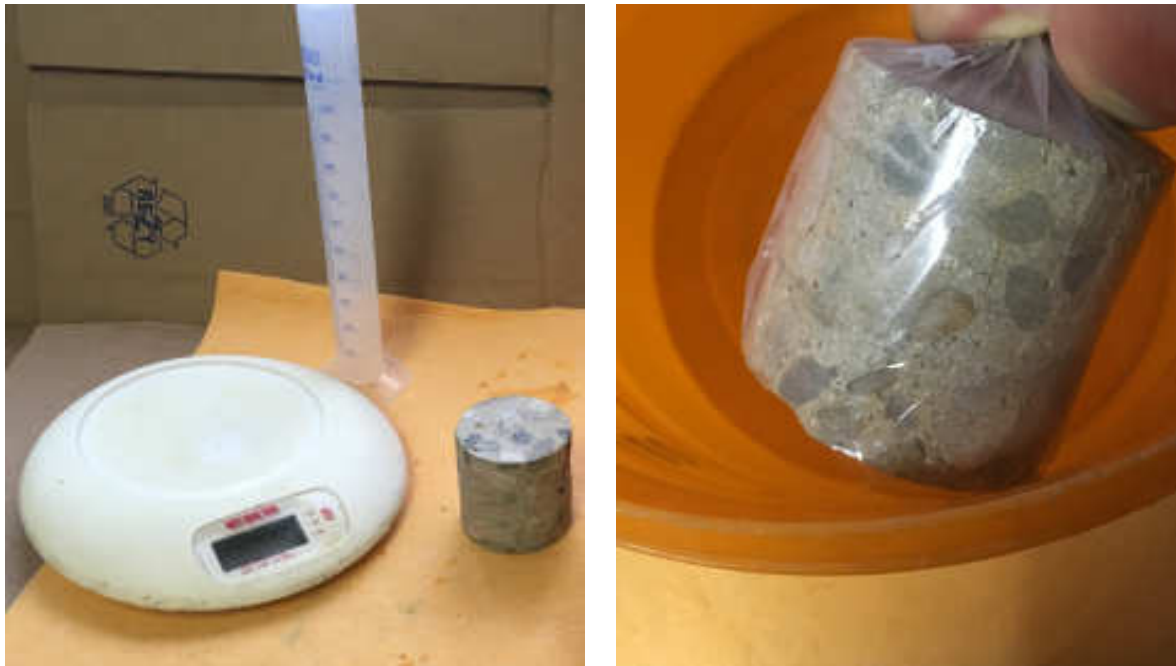
Die Dichte der Probekörper wurde durch die Formel  $\rho = \frac{m}{V}$  bestimmt. Die Masse  $m$  wurde hierbei durch Wiegen ermittelt. Zur Bestimmung des Volumens  $v$  der Probekörper, wurden diese, zum Schutz vor Feuchtigkeit, in eine Plastiktüte gelegt, die Luft innerhalb der Tüte entfernt und die Tüte mit dem Probekörper in einen mit Wasser gefüllten Eimer getaucht. Der dadurch gestiegene Wasserstand wurde markiert und der Probekörper wieder entfernt. Durch Auffüllen der Differenz der beiden Pegel mit Wasser, konnte das Volumen der Probekörper ermittelt werden.

Abbildung 5: Waage, Probekörper und Eimer zur Bestimmung der Wasserverdrängung

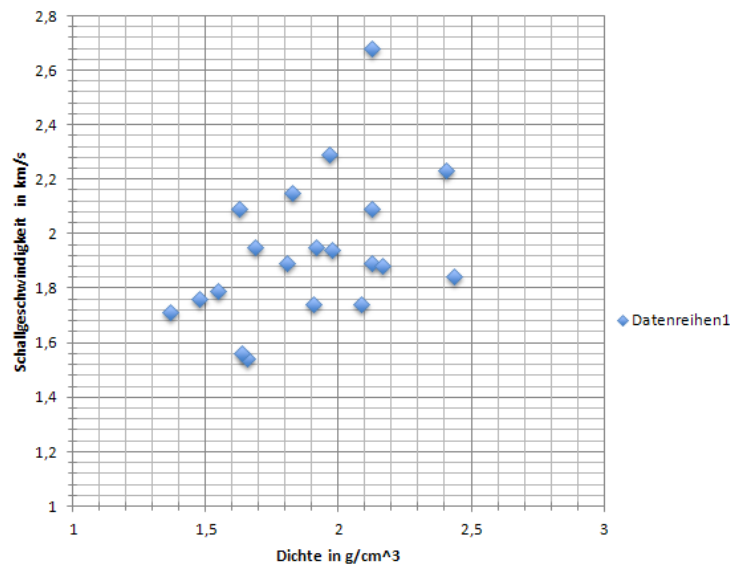
Die Wiederholungsmessungen mit Transversalwellen ergaben eine gute Reproduzierbarkeit der Messergebnisse. Die Ergebnisse der Ultraschallmessungen wurden mit den Dichten der zugehörigen Probekörper in Verhältnis gesetzt und im folgenden Diagramm aufgetragen:

Diagramm 1: Ergebnisse der Untersuchung der Schallgeschwindigkeiten bezogen auf die Rohdichten der untersuchten Betone unterschiedlichem Alter und Zusammensetzung

Die Auswertung der Ultraschallgeschwindigkeiten und Rohdichten der Probekörper ergab, dass die Ergebnisse unterschiedlicher Probekörper – Bunkerbeton und Bohrkerne – nicht direkt verglichen werden können und sich teils erheblich unterscheiden.

Allgemein waren die Dichten und Schallgeschwindigkeiten der alten Betone geringer als die Dichten und Schallgeschwindigkeiten der "jüngeren" Betone aus den 60er Jahren und des Jahres 2015.

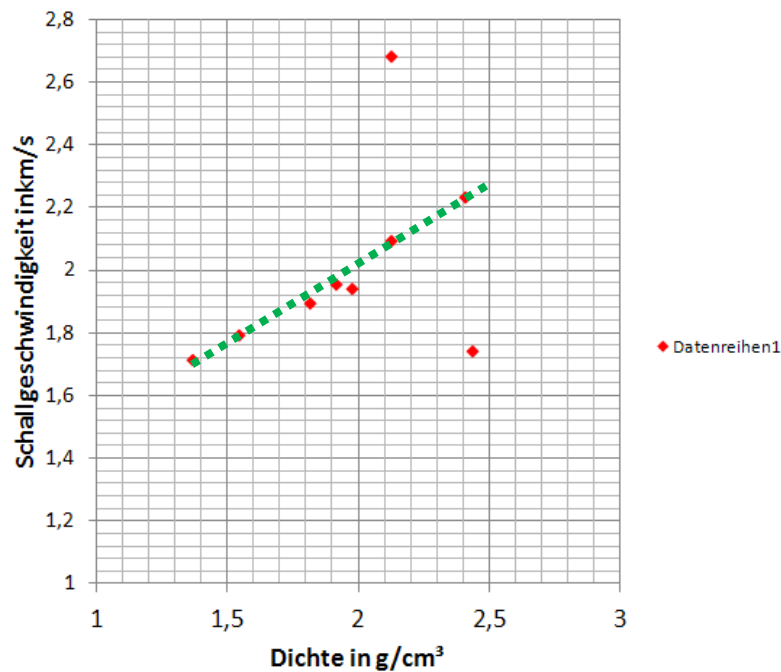
Diagramm 2: Ergebnisse der Untersuchungen der Schallgeschwindigkeiten bezogen auf die Rohdichten vom Bunkerbeton

Weiter ergaben die Auswertung der Proben vom Bunker in Augsburg, dass, die Probekörperdichten zusammen mit der jeweiligen Schallgeschwindigkeiten im Diagramm aufgetragen, einen sehr guten Zusammenhang ergeben.
