Radiografie im Bauwesen und Kombination anderer ZfP-Verfahren

Andreas HASENSTAB¹, B. REDMER²

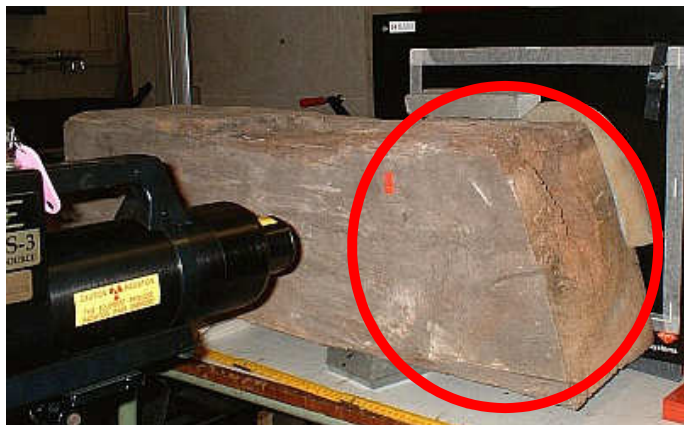
Fragestellung: Wie weit reicht die nur stirnseitig sichtbare Schädigung in den Eichenbalken hinein? Können Balken dieser Abmessungen zerstörungsfrei untersucht werden?

links: Abbildung 1: Marienkirche in Lutherstadt Wittenberg;
rechts: Abbildung 2: Eichenbalken an der BAM mit Röntgenblitzröhre (links) und digitalem Matrixdetektor

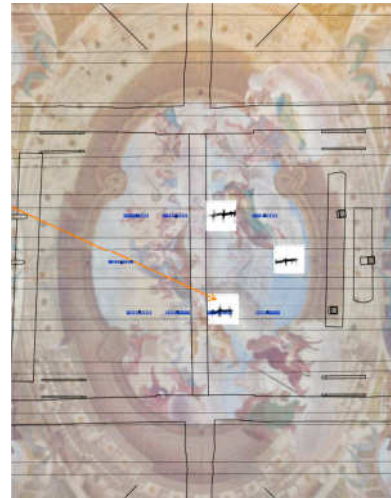
Abbildung 7: links: Ansicht des Schlosses Lustheim;
Abbildung 8: rechts: Unteransicht Decke mit Lage der Anker, bestimmt mittels Bewehrungsortungsgerät;
Abbildungen zur Verfügung gestellt von Ingenieurbüro *Beratende Ingenieure Brandl + Eltschig Tragwerksplanung GmbH*

Das Ziel der, von der *Bayerische Verwaltung der staatlichen Schlösser, Gärten und Seen* veranlassten Untersuchungen ist, den Zustand von Metallstreben, welche das Deckengewölbe halten, zu untersuchen. Es sollen korrodierte und intakte Stahlteile unterschieden werden können, was für eine statische Bewertung der Konstruktion durch das Ingenieurbüro *Beratende Ingenieure Brandl + Eltschig Tragwerksplanung GmbH*. Die Lage der Metallstreben wurde bereits mittels Bewehrungsortungsgerät bestimmt, aber verfahrensbedingt ist keine Aussage über eine Korrosion möglich.

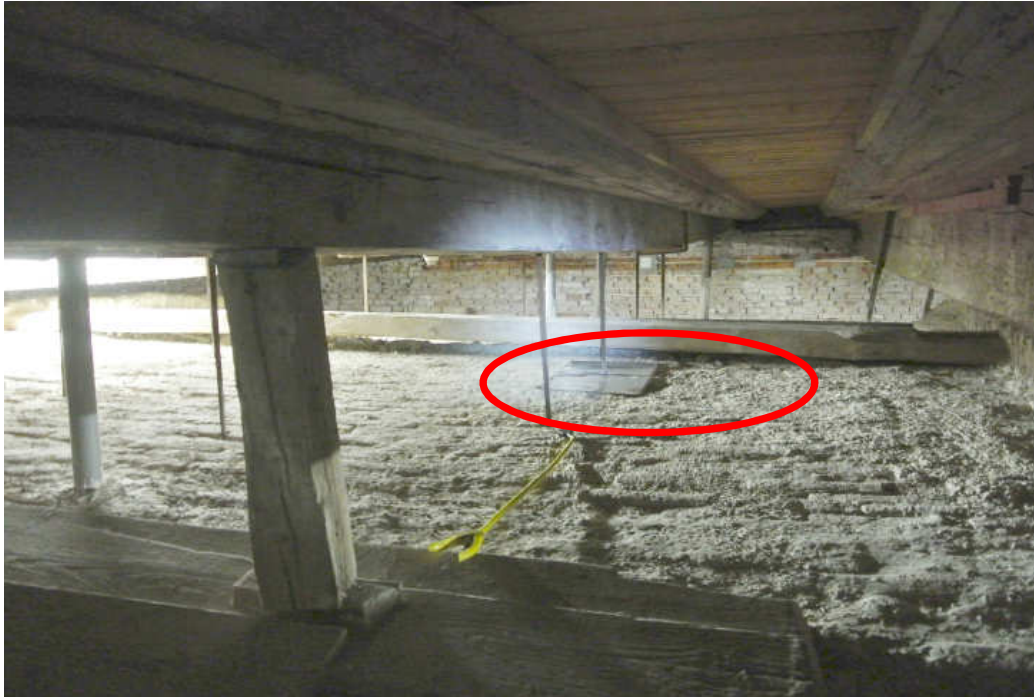
Abbildung 13: Filme auf der Oberseite des Gewölbes

Die Messungen ergaben, dass die Kanten der Stahlteile scharf zu erkennen. Ebenfalls waren alle Kanten der teils sichtbaren Schlaufen ohne Rostnasen. Weiter konnten die Abmessungen der Stahlteile eindeutig bestimmt werden.

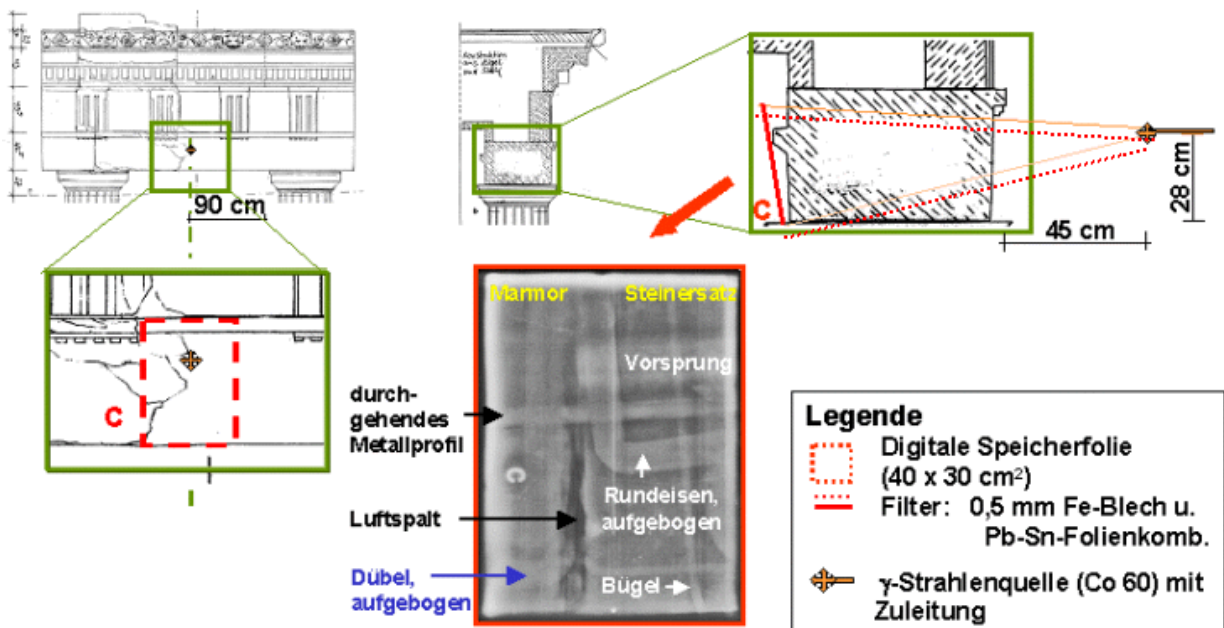
Abbildung 17: Untersuchungen mit Radiografie aus zitierter Veröffentlichung

Mit der Kombination der Untersuchungen mittels Radar und Radiografie war es möglich, ohne Schädigung der Konstruktion den inneren Aufbau der Konstruktion zu bestimmen.
