Möglichkeit zur Schadenseingrenzung mittels Ultraschallecho-Untersuchungen am Beispiel einer Spannbetonbrücke und einer Tiefgaragenbodenplatte sowie Bestimmung der Lage von Fundamenten unter der Bodenplatte mittels Radar

Andreas HASENSTAB¹, Y. SCHIEGG, B. MÜHLHAN²

¹Ingenieurbüro Dr. Hasenstab GmbH, Augsburg, Deutschland

²Technik und Forschung im Betonbau AG, Wildegg, Schweiz

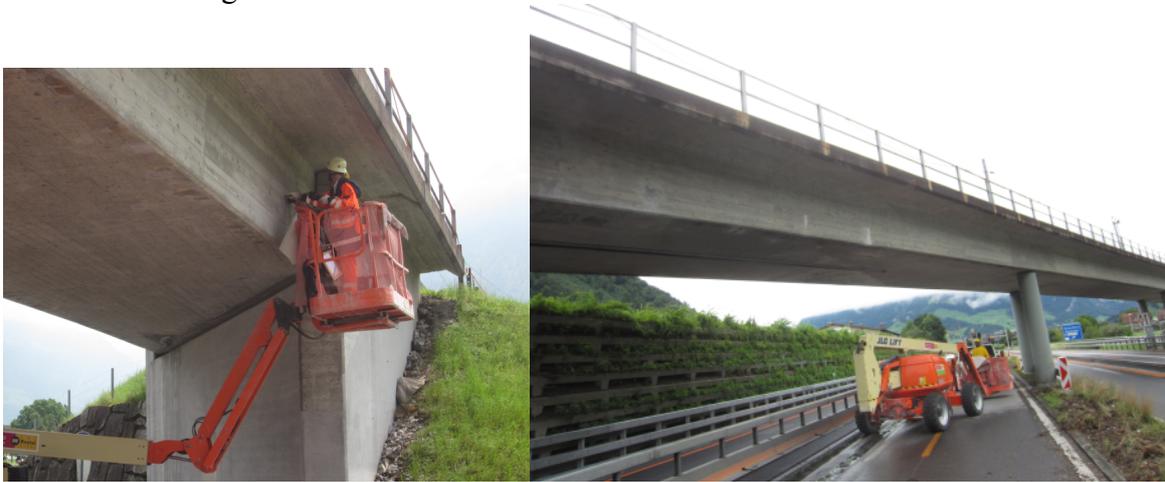
der Vergangenheit instand gestellte Zonen aufgefallen. Nun stellte sich die Frage, ob weitere, von außen nicht erkennbare Strukturschäden wie Kiesnester oder Hohlräume im Inneren der Betonkonstruktion vorhanden sein könnten.

Abbildung 1: Brückenbauwerk im Überblick und Untersuchung mittels Ultraschallecho direkt am Bauwerk

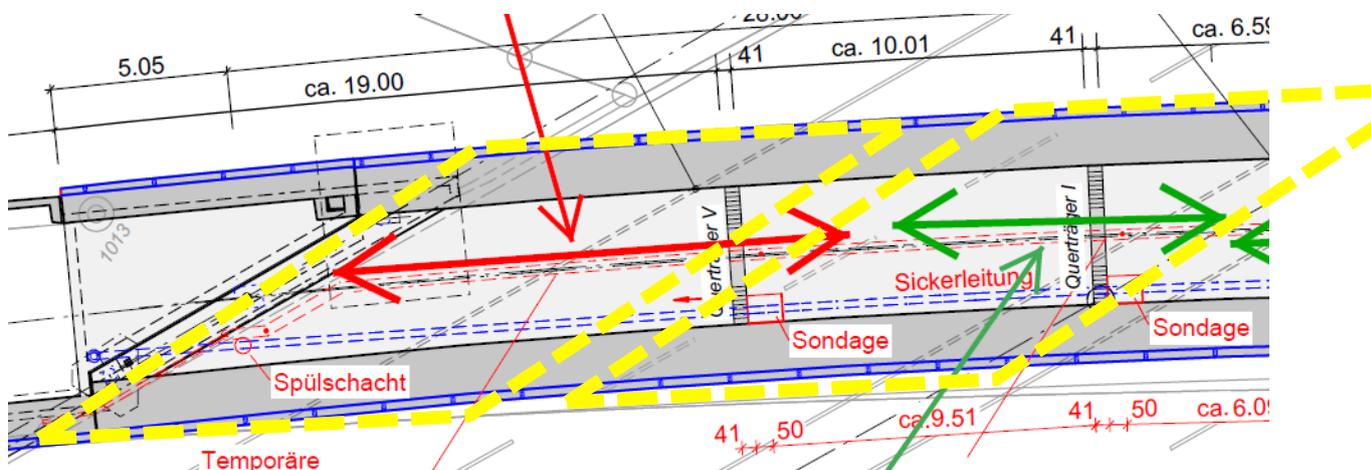
Zu Beginn wurden die Bereiche mit den offensichtlichen Schäden untersucht, wobei ein Messlinienabstand von 1m angewandt wurde. Wenn die Auswertung vor Ort (in situ) einen Verdacht auf eine innere Schädigung ergab, wurden die Ausdehnung der Schäden mittels zusätzlicher Messlinien eingegrenzt.

Abbildung 2: Brückenbauwerk im Überblick mit Untersuchungskampagne 1 (links) und Untersuchungskampagne 2 (rechts)

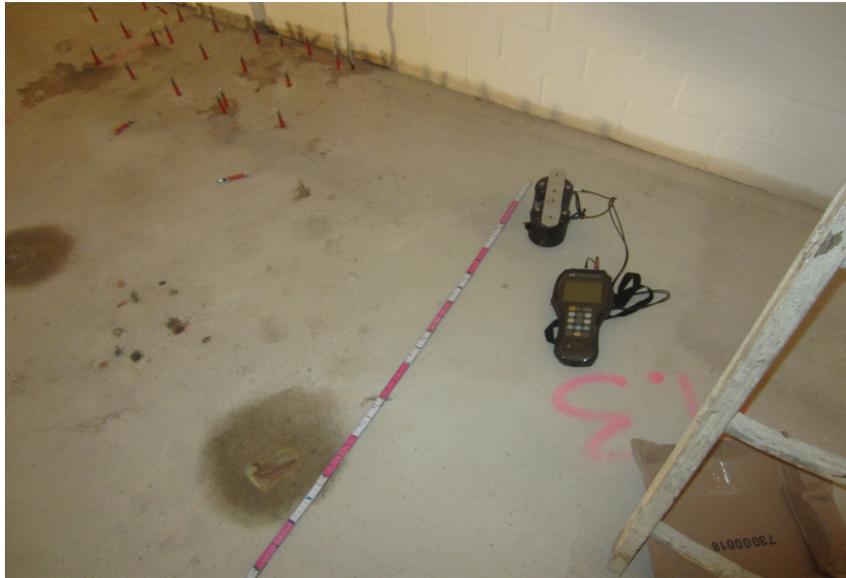
Abbildung 9: Ultraschallechomessung mit Einzelprüfkopf auf der Bodenplatte

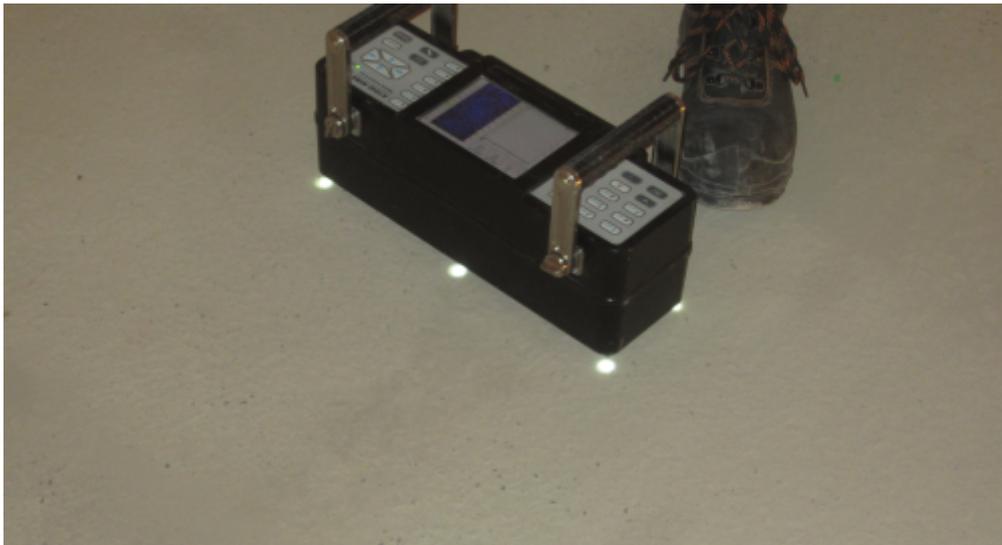
Abbildung 11: Ultraschallechomessung mit multistatischem Array auf der Bodenplatte

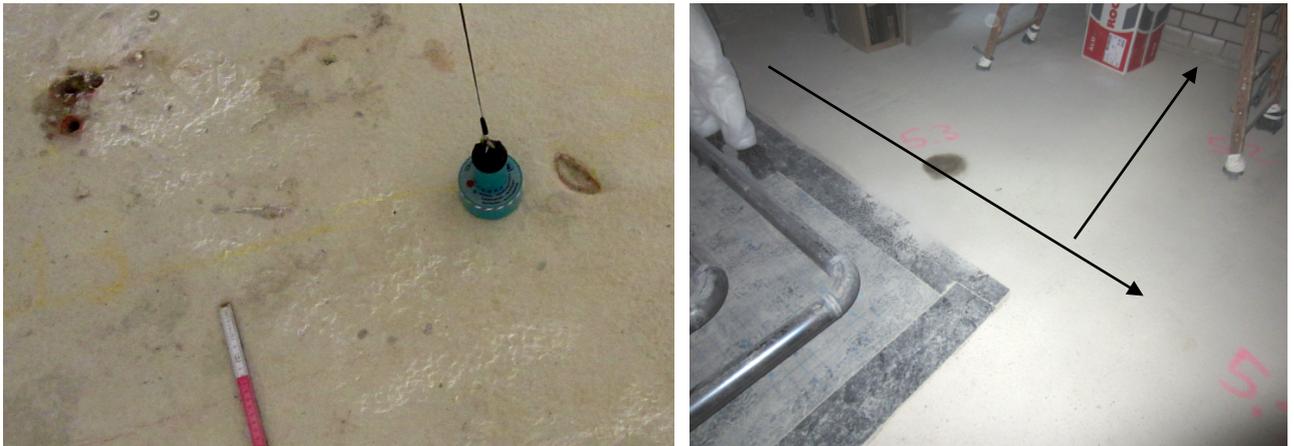
Abbildung 14: links: Feuchtemessung auf der Bodenplatte rechts: Messlinie über singulären Feuchtepunkt und Messlinie in Richtung Wand

Die Auswertung der Feuchtemessung ergab, dass die Feuchtestellen sehr punktuell auftreten.

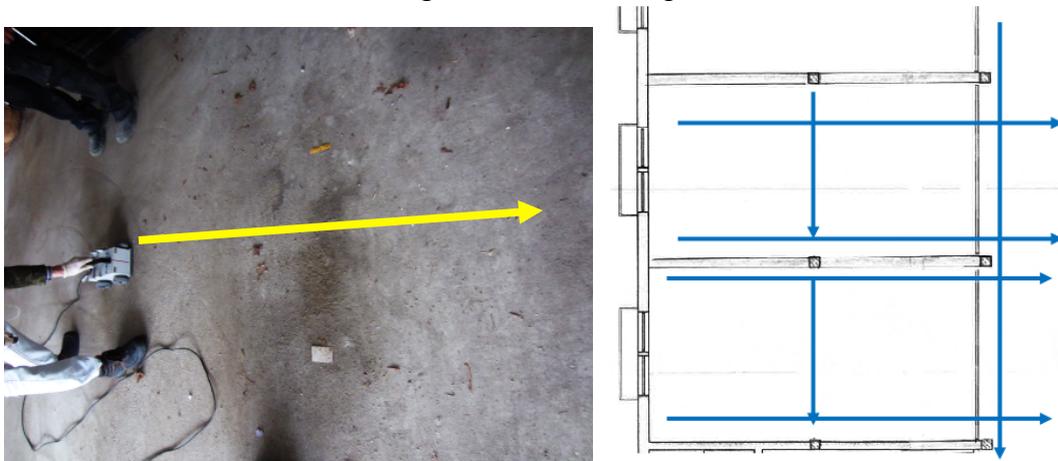
Abbildung 17: links: Lage einer Radarmessspur auf der Bodenplatte zum Sondieren der Fundamente rechts: Planausschnitt des Bauwerks mit Lage von Radarspuren

Durch die enge Bewehrung der Bodenplatte war die Auswertung der Radarmessungen sehr aufwendig, Folgend beispielhaft eine Messspur mit Lage der Fundamente:
