ZfPBau-Verfahren an Elementwänden - Fallbeispiel und vergleichende Untersuchungen

Dietmar MÄHNER¹, Christian SODEIKAT², Stefan MAACK³

Baupraktische Fallbeispiele

Ringversuch

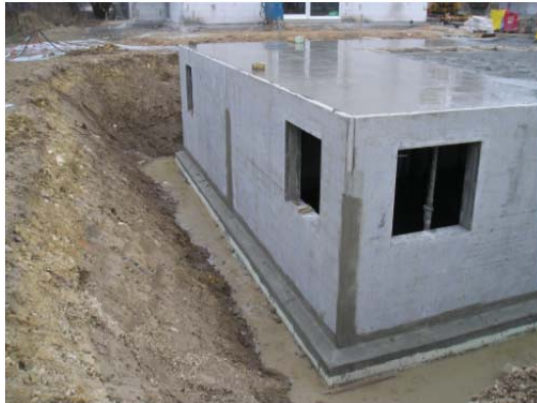
Bei dem dargestellten Fallbeispiel handelt es sich um eine weiße Wanne eines Einfamilienhauses. Abbildung 1 zeigt die Konstruktion in der Rohbauphase. Die weiße Wanne besteht aus Elementwänden mit einer Gesamtdicke von 25 cm, wobei der Zwischenraum mit einem wasserundurchlässigen WU-Beton verfüllt wurde. Die Dicke der Elementwände beträgt jeweils 5 cm. Abbildung 2 zeigt schematisch die Ausführung einer solchen WU-Konstruktion bei einem anstehenden Grundwasser in der Schnittansicht.

Abbildung 1: Rohbau des WU-Bauwerkes ausgeführt als Elementwandkonstruktion [18]

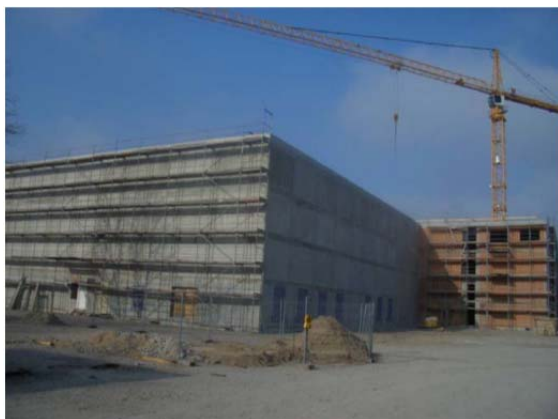
Bei dem untersuchten Bauwerk handelt es sich um ein Magazinegebäude. Das Gebäude umfasst drei Vollgeschosse und ist überwiegend als Elementwandkonstruktion ausgeführt, Abbildung 6 und Abbildung 7. Während der Bauphase kam es an dem Gebäude zum Auftreten von Rissen und teilweise zu großflächigen Abplatzungen. Die Schäden traten nach dem ersten Frost auf. Es konnte festgestellt werden, dass im Kernbeton in diesen Bereichen Fremdstoffe mit einem hohen Wassergehalt waren, die infolge des Frostes zu den Schäden führten. Ausgehend von den Bereichen mit den augenscheinlichen Schäden sollte durch Voruntersuchungen festgestellt werden, mit welchem zerstörungsfreien Prüfverfahren die Schäden innerhalb der Struktur festgestellt werden können. Wichtig bei diesen Untersuchungen war neben der grundsätzlichen Lösung der Fragestellung auch die Wirtschaftlichkeit in der praktischen Anwendung zu beurteilen, da bei erfolgreichem Nachweis der Verfahrenstechnik eine vollständige Prüfung des Bauwerkes in Betracht gezogen wurde.

Abbildung 6: Außenansicht des Magazinegebäudes

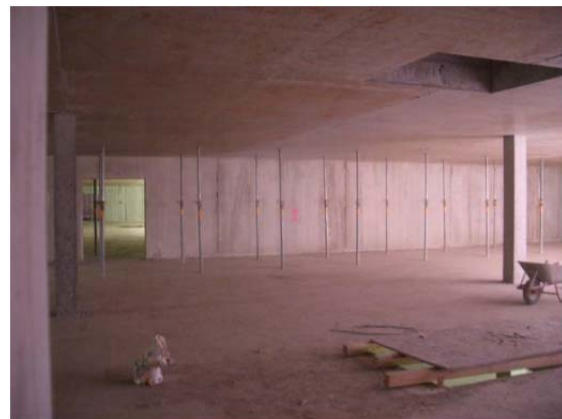
Abbildung 7: Innenansicht des Magazinegebäudes

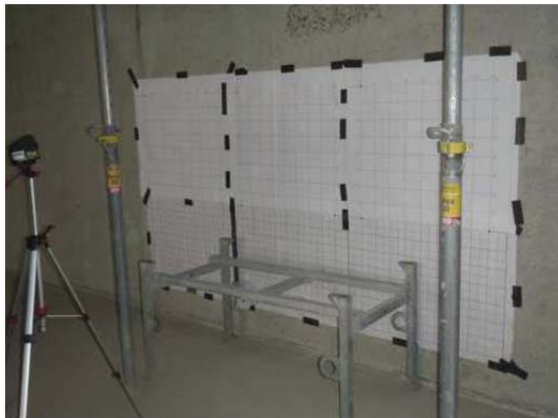
Abbildung 8: Ansicht des Untersuchungsbereiches mit Gittertapete

Abbildung 8 zeigt den Untersuchungsbereich mit einer für das Impulsradar temporär aufgeklebten gitterförmig bedruckten Tapete. Die Messungen erfolgten gitterförmig mit einem Linienabstand von 5 cm. Die Messungen mit dem Ultraschall-Echoverfahren erfolgten mit einem Messpunktabstand von 3 cm. Um eine möglichst hohe Genauigkeit in der Positionierung der Messpunkte zu erreichen, kamen hierfür automatisierte Scanner zum Einsatz. Abbildung 9 zeigt die Messfläche für die nachfolgend dargestellten Ergebnisse beider Verfahrenstechniken.

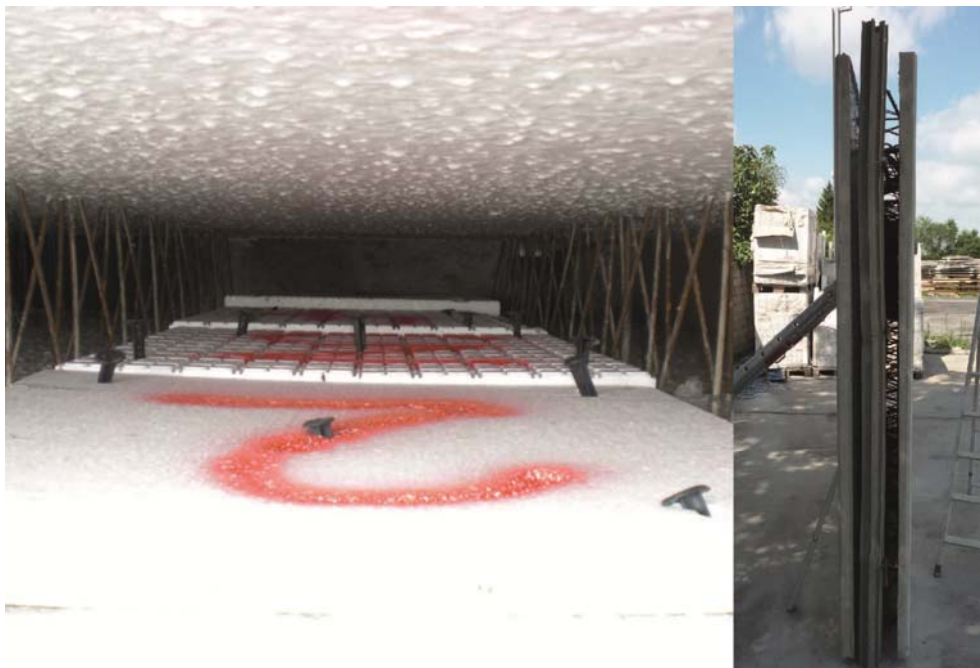
In der Wand A wurden auf der hinteren Fertigteilschale Platten aus expandiertem Polystyrol-Hartschaum in unterschiedlicher Dicke (2 bis 6 cm) angebracht. Hierbei sollte die Detektierbarkeit von Hohlräumen mit unterschiedlicher Mächtigkeit untersucht werden (Abbildung 19, links).

Im Übergang von Wand A zu Wand B wurde ein Schwindrohr mit einem Durchmesser von 60 mm eingebaut, wie es üblicherweise zur Herstellung von Sollrissquerschnitten bei Elementstößen verwendet wird (Abbildung 19, rechts). Das Schwindrohr wurde über eine Höhe von ca. 146 cm mit Zementleim (W/Z-Wert: 0,4; CEM I 32,5 R) ausgegossen. Die Messungen sollten zeigen, ob es möglich ist, ein Schwindrohr nachzuweisen und bestenfalls, ob es sachgerecht mit dem Vergussmaterial verfüllt wurde.

Abbildung 19: Polystyrol-Hartschaum in Wand A und Schwindrohr im Übergang Wand A zu Wand B

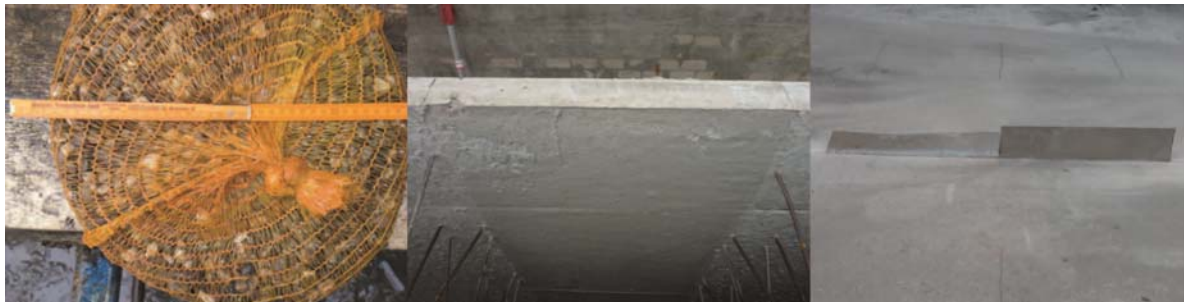
Im oberen Bereich der Wand B wurden zwei Kiesnester mit unterschiedlichen Zusammensetzungen eingebracht. Die Kiesnester wurden mit einer Körnung von 2-4 mm und 8-16 mm zu gleichen Anteilen gemischt und mit einer definierten Menge (ca. 13 kg) in ein handelsübliches, engmaschiges Netz gefüllt (Abbildung 20, links).

Die Untersuchung mit ZiP-Messgeräten sollte mögliche Unterschiede auf den Verbund zwischen Kernbeton und Fertigteilschale feststellen. Im unteren Bereich der Wand B wurde ein verzinktes Fugenblech ($d = 1 \text{ mm}$) eingebaut, das zur Hälfte umgeknickt wurde, um ein herunter getretenes Fugenblech zu simulieren (Abbildung 20, rechts). Dieser Fall tritt auf Baustellen häufiger auf, da das Fugenblech schon bei der Betonage der Bodenplatte eingebracht wird. Das Aufstellen der Elementwände erfolgt erst anschließend im Verlauf der Bauarbeiten. Daher befindet sich der obere Teil des Fugenblechs einige Zeit ungeschützt auf der Bodenplatte und es kann zu Beschädigungen kommen. Im schlimmsten Fall kann ein kompletter Funktionsverlust der Abdichtung erfolgen und somit zu Undichtigkeiten des Bauwerks führen. Die Einbindung des Fugenblechs in die Elementwand lag bei ca. 10 cm.

Abbildung 20: Kiesnest, glatte Rückwand und verzinktes Fugenblech in Wand B

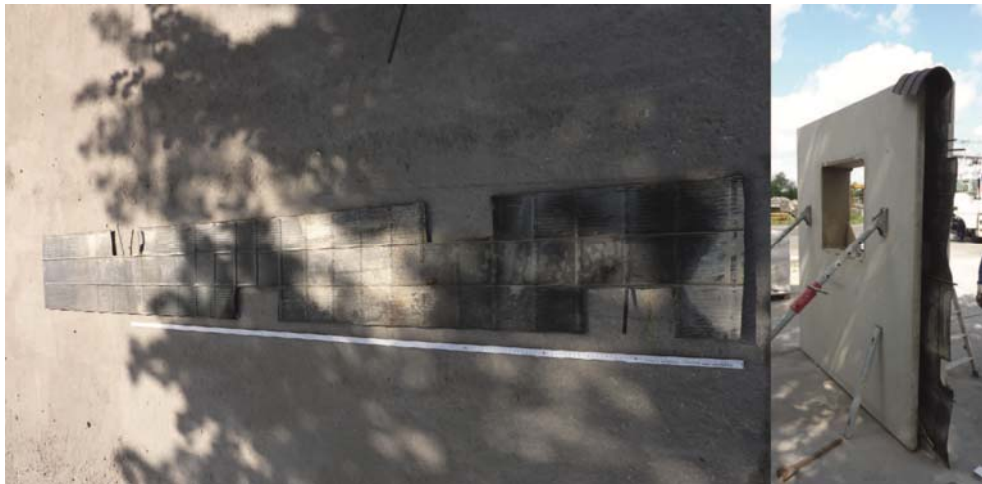
Im Übergang der Wand B zu Wand C wurde ein Elastomer-Fugenband mit einer Breite von 32 cm eingebaut. Das Fugenband wurde mit einigen Ausklinkungen versehen, die annähernd eine Höhe von 20 cm und eine Breite von ca. 10 cm besaßen (Abbildung 21). Die flächige Struktur des Fugenbandes wurde durch diese Ausklinkungen an einigen Stellen unterbrochen, um zusätzliche Aussagen zur Genauigkeit der Messverfahren zu erhalten.

Abbildung 21: Fugenband (b = 32 cm) im Übergang Wand B zu Wand C

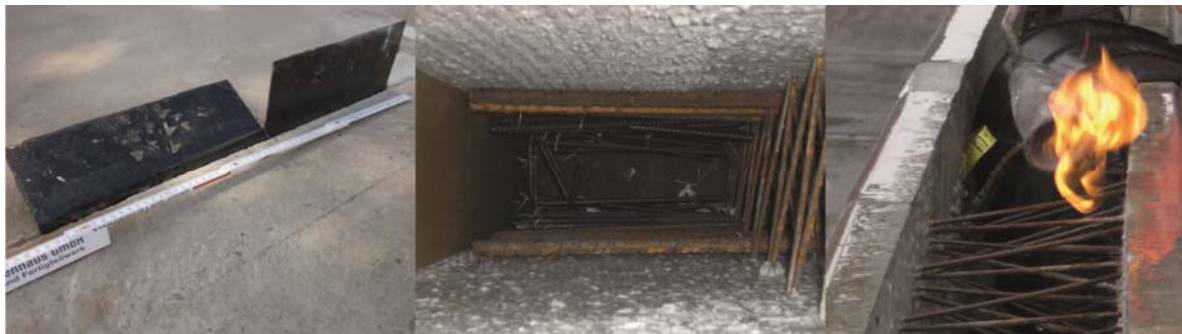
Im unteren Bereich der Wand C wurde ein beschichtetes Fugenblech (d = 1,2 mm) eingebaut und wie in Wand B zur Hälfte umgeknickt (Abbildung 22, links). An der rechten Seite der Wand C wurde im Kernbeton eine zusätzliche Bewehrung in Form von Bügeln eingebracht (Abbildung 22, mittig). Der erhöhte Bewehrungsgehalt sollte weitere Aussagen zum Verhalten der unterschiedlichen Messverfahren liefern.

Im oberen Bereich über dem Fenster der Wand C wurde mittels einer thermischen Oberflächenerwärmung eine künstliche Austrocknung der Fertigteilshale simuliert (Abbildung 22, rechts). Gerade bei sommerlichen Temperaturen kann ohne Vornässen ein gestörter Verbund zwischen Fertigteilshale und Kernbeton entstehen.

Abbildung 22: Beschichtetes Fugenblech, zusätzliche Bewehrung und thermische Austrocknung in Wand C

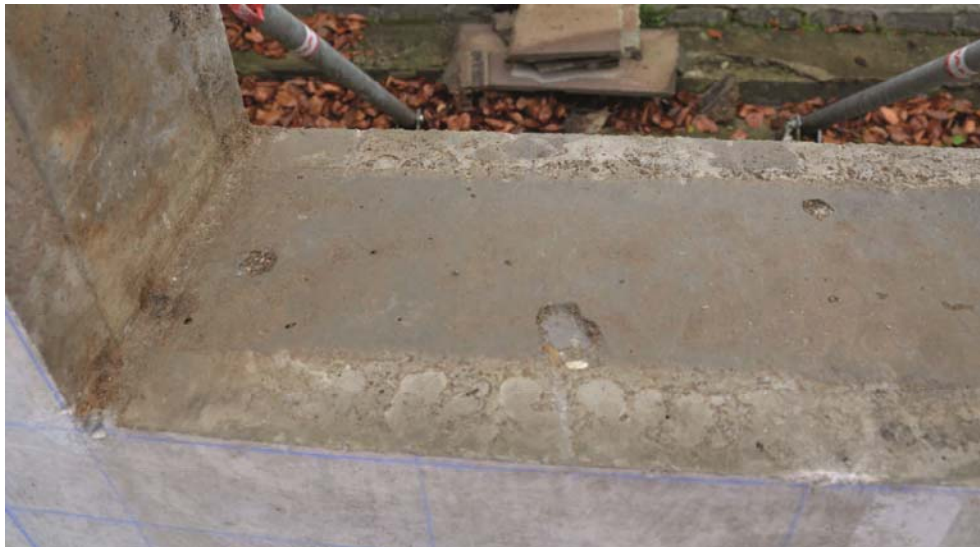
Hohlstellen am Fenster durch unsachgemäßes Einbringen des Kernbetons konnten nach dem Ausschalen des Fensterbereiches ausgeschlossen werden. In der Abbildung 23 ist ersichtlich, dass eine vollflächige Verfüllung des gesamten Fensterbereiches vorliegt.

Abbildung 23: Fensterbereich nach der Betonage

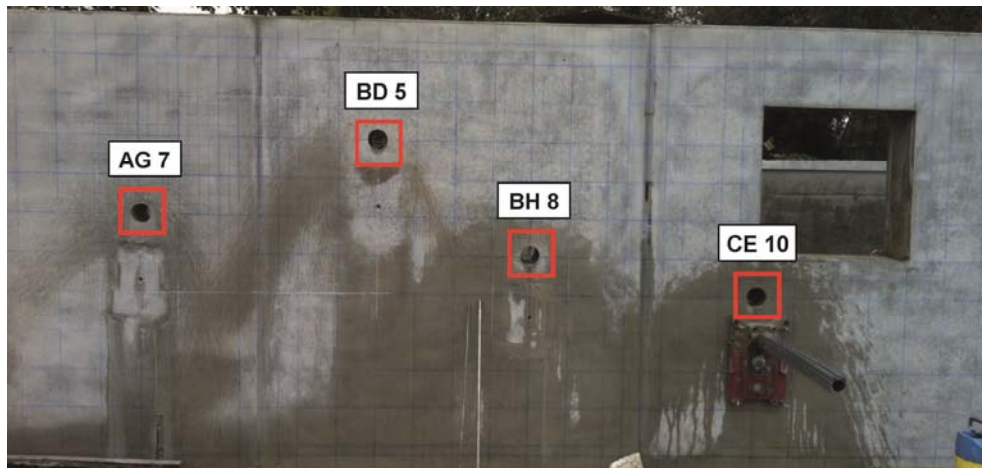
Bei der Auswertung stellte sich heraus, dass es einige Stellen gab, die zusätzlich zu den Strukturdefekten und Einbauteilen Abweichungen bei der Detektion aufwiesen. Daher wurden im Nachgang zu den Messungen einige Stellen ausgewählt, an denen Bohrkerne gezogen wurden, um gesicherte Aussagen treffen zu können. In Abbildung 28 sind die Stellen mit den jeweiligen Koordinaten aus dem Messraster zu sehen, an denen Bohrkerne gezogen wurden. Insgesamt wurden vier Bohrkerne mit einem Durchmesser von 100 mm gezogen. An drei Stellen (AG 7, BH 8, und CE 10) sind bei den Messungen Unregelmäßigkeiten in den ZfP-Messbildern einiger Messteams aufgetreten, die für eine weitere Untersuchung ausgewählt wurden.

Weiterhin konnte die Lage der Kiesnester nicht genau bestimmt werden. Um eine genaue Aussage über die Lage treffen zu können, wurde an der Stelle BD 5 ein weiterer Bohrkern gezogen.

Abbildung 28: Bohrkerne zur Verifizierung der Messungen

In der Abbildung 29 sind die Bohrkerne in der jeweiligen Einzelansicht dargestellt. Auffällig ist bei den Bohrkerne ohne Strukturdefekte (AG 7, BH 8, CE 10), dass sich die Fertigteilshalen nicht mit dem Kernbeton verbunden haben. Beim Ziehen der Bohrkerne konnte keine Verbindung der beiden Flächen festgestellt werden, sodass sich die Einzelteile direkt voneinander lösten. Der nicht ausreichende Verbund der Fertigteilshalen mit dem Kernbeton und die damit einhergehende Bildung einer Grenzfläche könnte zu Reflexionen an der Fertigteilshale und somit zu verfälschten Messergebnissen geführt haben. Eine Rolle könnte dabei beispielsweise ein unzureichendes Vornässen mit einer daraus resultierenden eventuellen Störung im Verbund zwischen Fertigteilshale und Kernbeton gespielt haben. Ferner wurde an diesen Stellen bei der Überprüfung der Oberflächen eine relativ geringe Oberflächenrauheit vorgefunden, was die Ablösung begünstigt haben könnte.
